การวิเคราะห์สาเหตุและมาตรการป้องกันสายไฟฟ้าแรงสูงขาด ในเมืองพัทยา

CAUSE ANALYSIS AND PREVENTIVE MEASURE OF HIGH VOLTAGE CABLE BROKEN IN PATTAYA CITY

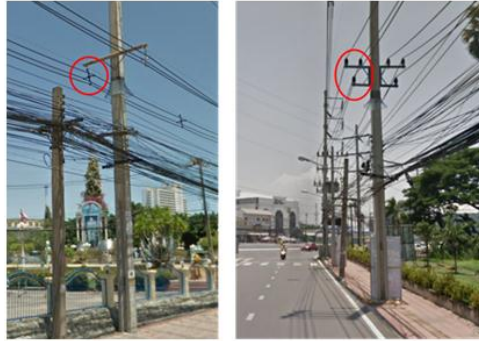
อีกทั้งการไฟฟ้าส่วนภูมิภาคมีการใช้สเปเซอร์ (Spacer) ในการแยกสายไฟฟ้าหุ้มฉนวน หรือสายเคเบิลอากาศ (SAC) แต่ละเฟสเพื่อป้องกันการสัมผัสกัน จึงควรปรับปรุงด้วยวิธีการวางสายบนลูกถ้วยฉนวนที่อยู่บนเหล็กฉากรูป ป.ปลา ดังภาพที่ 4 เนื่องจากมีการวางสายเคเบิลอากาศบนสเปเซอร์มักมีการเสื่อมสภาพ และเกิดวาบไฟ

ตามผิวระหว่างเฟส ทำให้สายเคเบิลอากาศขาดซึ่งมักเกิดปัญหาบ่อยครั้งโดยเฉพาะพื้นที่ใกล้ชายทะเล ตลอดจนการใช้ลวดอลูมิเนียม Tie Wire พันสายเคเบิลอากาศเข้ากับสเปเซอร์ ทำให้เกิดความเครียดทางสนามไฟฟ้ามีค่าสูง และเร่งให้ฉนวนของสายเคเบิลอากาศเสื่อมสภาพเร็วขึ้นกว่าปกติ [4]

ภาพที่ 4 ภาพสเปเซอร์ก่อนปรับปรุงและการวางสายบนลูกถ้วยบนเหล็ก ป.ปลา หลังการปรับปรุง

เช่น การตรวจสอบด้วยตาเปล่า การส่องกล้องความร้อน เป็นต้น รวมไปถึงการปรับปรุงอุปกรณ์ในระบบจำหน่าย เช่น การเปลี่ยนจากการใช้งานสเปเซอร์เป็นการติดตั้งลูกถ้วยแบบ TR-202 พร้อม Barrier ก็จะช่วยลดโอกาสในการทะลุของสายเคเบิลอากาศ ตลอดจนช่วยป้องกันสัตว์ที่จะมาสัมผัสกับอุปกรณ์ในระบบจำหน่ายด้วยเช่นกัน หรือการตัดต้นไม้ตามหลักกรุกกร ก็จะช่วยลดโอกาสที่กิ่งไม้สัมผัสโดนอุปกรณ์ในระบบจำหน่าย

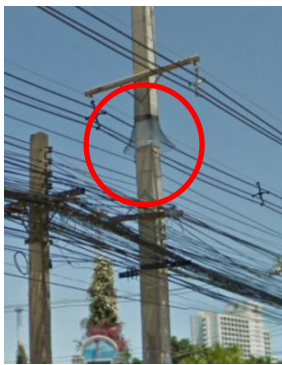
7.2 กรณีสายไฟฟ้าขาดเนื่องจากสัตว์ที่มาสัมผัสกับอุปกรณ์ในระบบจำหน่าย จากเดิมจะมีการติดตั้งตาข่ายกันงู (Snake Guard) ที่บริเวณต้นเสาเท่านั้น ดังภาพที่ 5 ซึ่งมีประสิทธิภาพในการป้องกันสัตว์ได้ไม่เพียงพอ และมีการชำรุดได้ง่าย ทำให้สัตว์สัมผัสกับอุปกรณ์ในระบบจำหน่าย จนได้รับความเสียหาย และดรอปฟิวส์คัตเอาท์

ภาพที่ 5 การติดตั้งตาข่ายกันงู (Snake Guard)

จะถูกติดตั้งติดกับคอน จึงกำหนดแนวทางการปรับปรุงโดยพิจารณาให้มีการติดตั้งอุปกรณ์ลูกถ้วยแบบ TR-202 พร้อม Barrier ซึ่งทำจากแผ่นพลาสติกใส มีความมันวาว ดังภาพที่ 6 เพื่อเป็นการป้องกันการเกิดไฟฟ้าช็อตซึ่งที่มีสาเหตุจากสัตว์มาสัมผัสกับอุปกรณ์

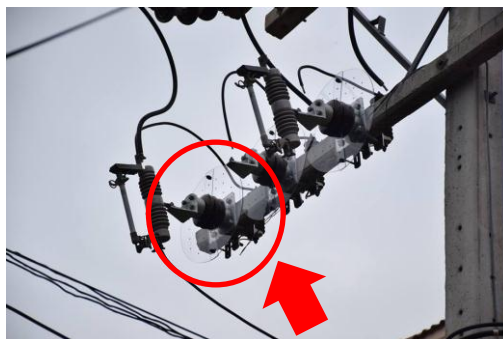
ภาพที่ 6 การติดตั้งลูกถ้วย TR-202 พร้อม Barrier

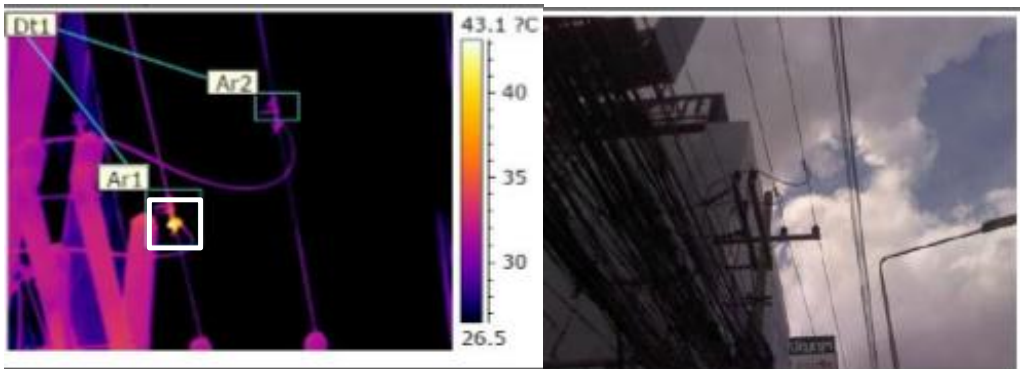
8.1 การถ่ายภาพความร้อนช่วงเวลา กลางคืน จำนวน 104 จุด พบว่ามีจุดที่อุณหภูมิแตกต่างกันมากกว่า 40°C ซึ่งต้องแก้ไขโดยเร่งด่วน จำนวน 24 จุด เช่น บริเวณจุดต่อ Hotline Clamp เฟส B ดังภาพที่ 7 หรือจุดต่อเบลแคลมป์ ดังภาพที่ 8 เป็นต้น

ภาพที่ 7 ตัวอย่างภาพจุดร้อนบริเวณ Hotline Clamp เฟส B

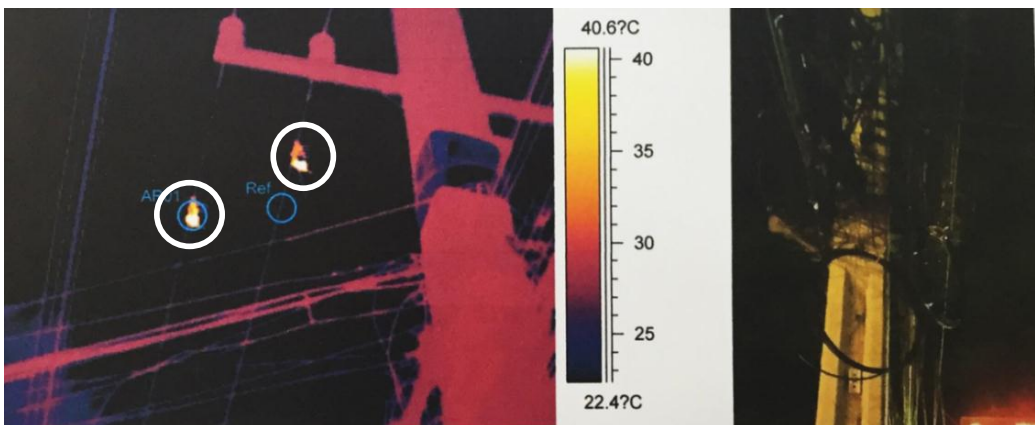
ภาพที่ 8 ตัวอย่างภาพจุดร้อนบริเวณจุดต่อเบลแคลมป์

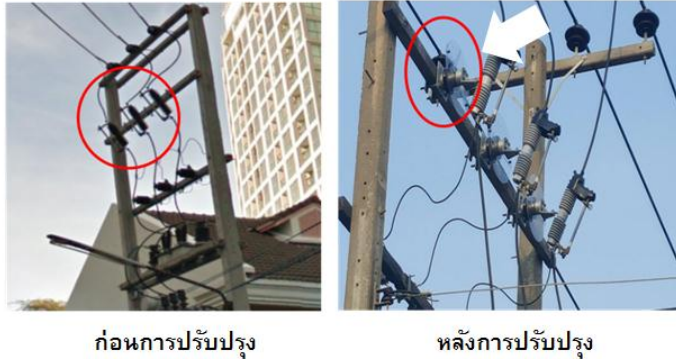
ภาพที่ 9 ภาพก่อนและหลังปรับปรุงด้วยวิธีการติดตั้งลูกถ้วยแบบ TR-202 พร้อม Barrier

8.2 งานติดตั้งลูกถ้วยแบบ TR-202 พร้อม Barrier จำนวน 70 ชุด เพื่อป้องกันสัตว์ไปสัมผัสกับอุปกรณ์ในระบบจำหน่าย ดังภาพที่ 9

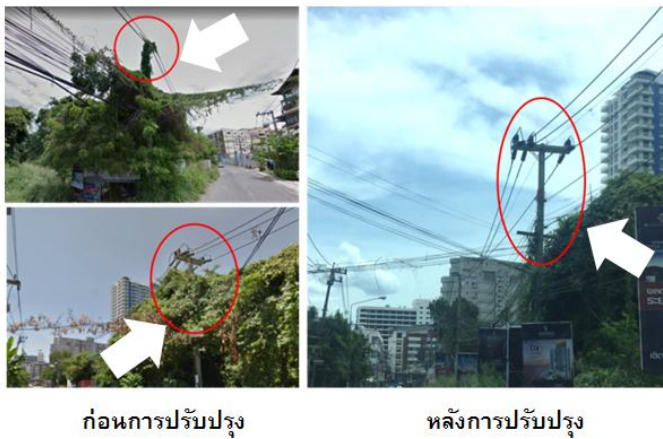
ภาพที่ 10 การตัดต้นไม้ตามหลักจรุขกร

7.3 กรณีต้นไม้สัมผัสกับสายไฟฟ้าทำให้สายไฟฟ้าเกิดการอาร์คขาด ให้ดำเนินการตัดกิ่งไม้ตามหลักกรกฎกษรซึ่งอยู่ในแนวพื้นที่จ่ายไฟ เช่น การตัดแต่งกิ่งเพื่อเปลี่ยนทิศทางการเจริญเติบโต การตัดโค่นกิ่งไม้ที่ไม่แข็งแรงหรือสัมผัสโดนอุปกรณ์ไฟฟ้า เป็นต้น ซึ่งช่วยลดโอกาสเกิดฟอลต์ชั่วคราวและฟอลต์ถาวรที่แรงดันสูงได้

8.3 งานตัดต้นไม้ใกล้แนวระบบไฟฟ้าตามหลักจรุขกร ระยะทาง 7.96 วงจร-กิโลเมตร ดังภาพที่ 10
