อุโบสถวัดจันทบุรี : การศึกษาลักษณะทางสถาปัตยกรรมและจิตรกรรมฝาผนัง ในฐานะเป็นหลักฐานทางประวัติศาสตร์ *

ณัฐวิทย์ พิมพ์ทอง**

บทความนี้เป็นการศึกษาลักษณะทางสถาปัตยกรรมและจิตรกรรมฝาผนังของอุโบสถวัดจันทบุรี จังหวัดสระบุรี เพื่อทำความเข้าใจในลักษณะนิยมการก่อสร้างเมื่อแรกเริ่มและเมื่อมีการบูรณะในภายหลัง ซึ่งจะนำไปสู่การกำหนดอายุสมัย และอธิบายพัฒนาการของรูปแบบที่เปลี่ยนไปตามอิทธิพลทางสังคม ภายนอก นอกจากนี้ยังอาจทำให้เข้าใจถึงบริบททางสังคมของผู้คนที่อยู่บริเวณลุ่มน้ำป่าสัก ซึ่งเป็นบริเวณเดียวกันกับที่ตั้งของวัดแห่งนี้ ตั้งแต่อดีตสืบมาถึงปัจจุบัน

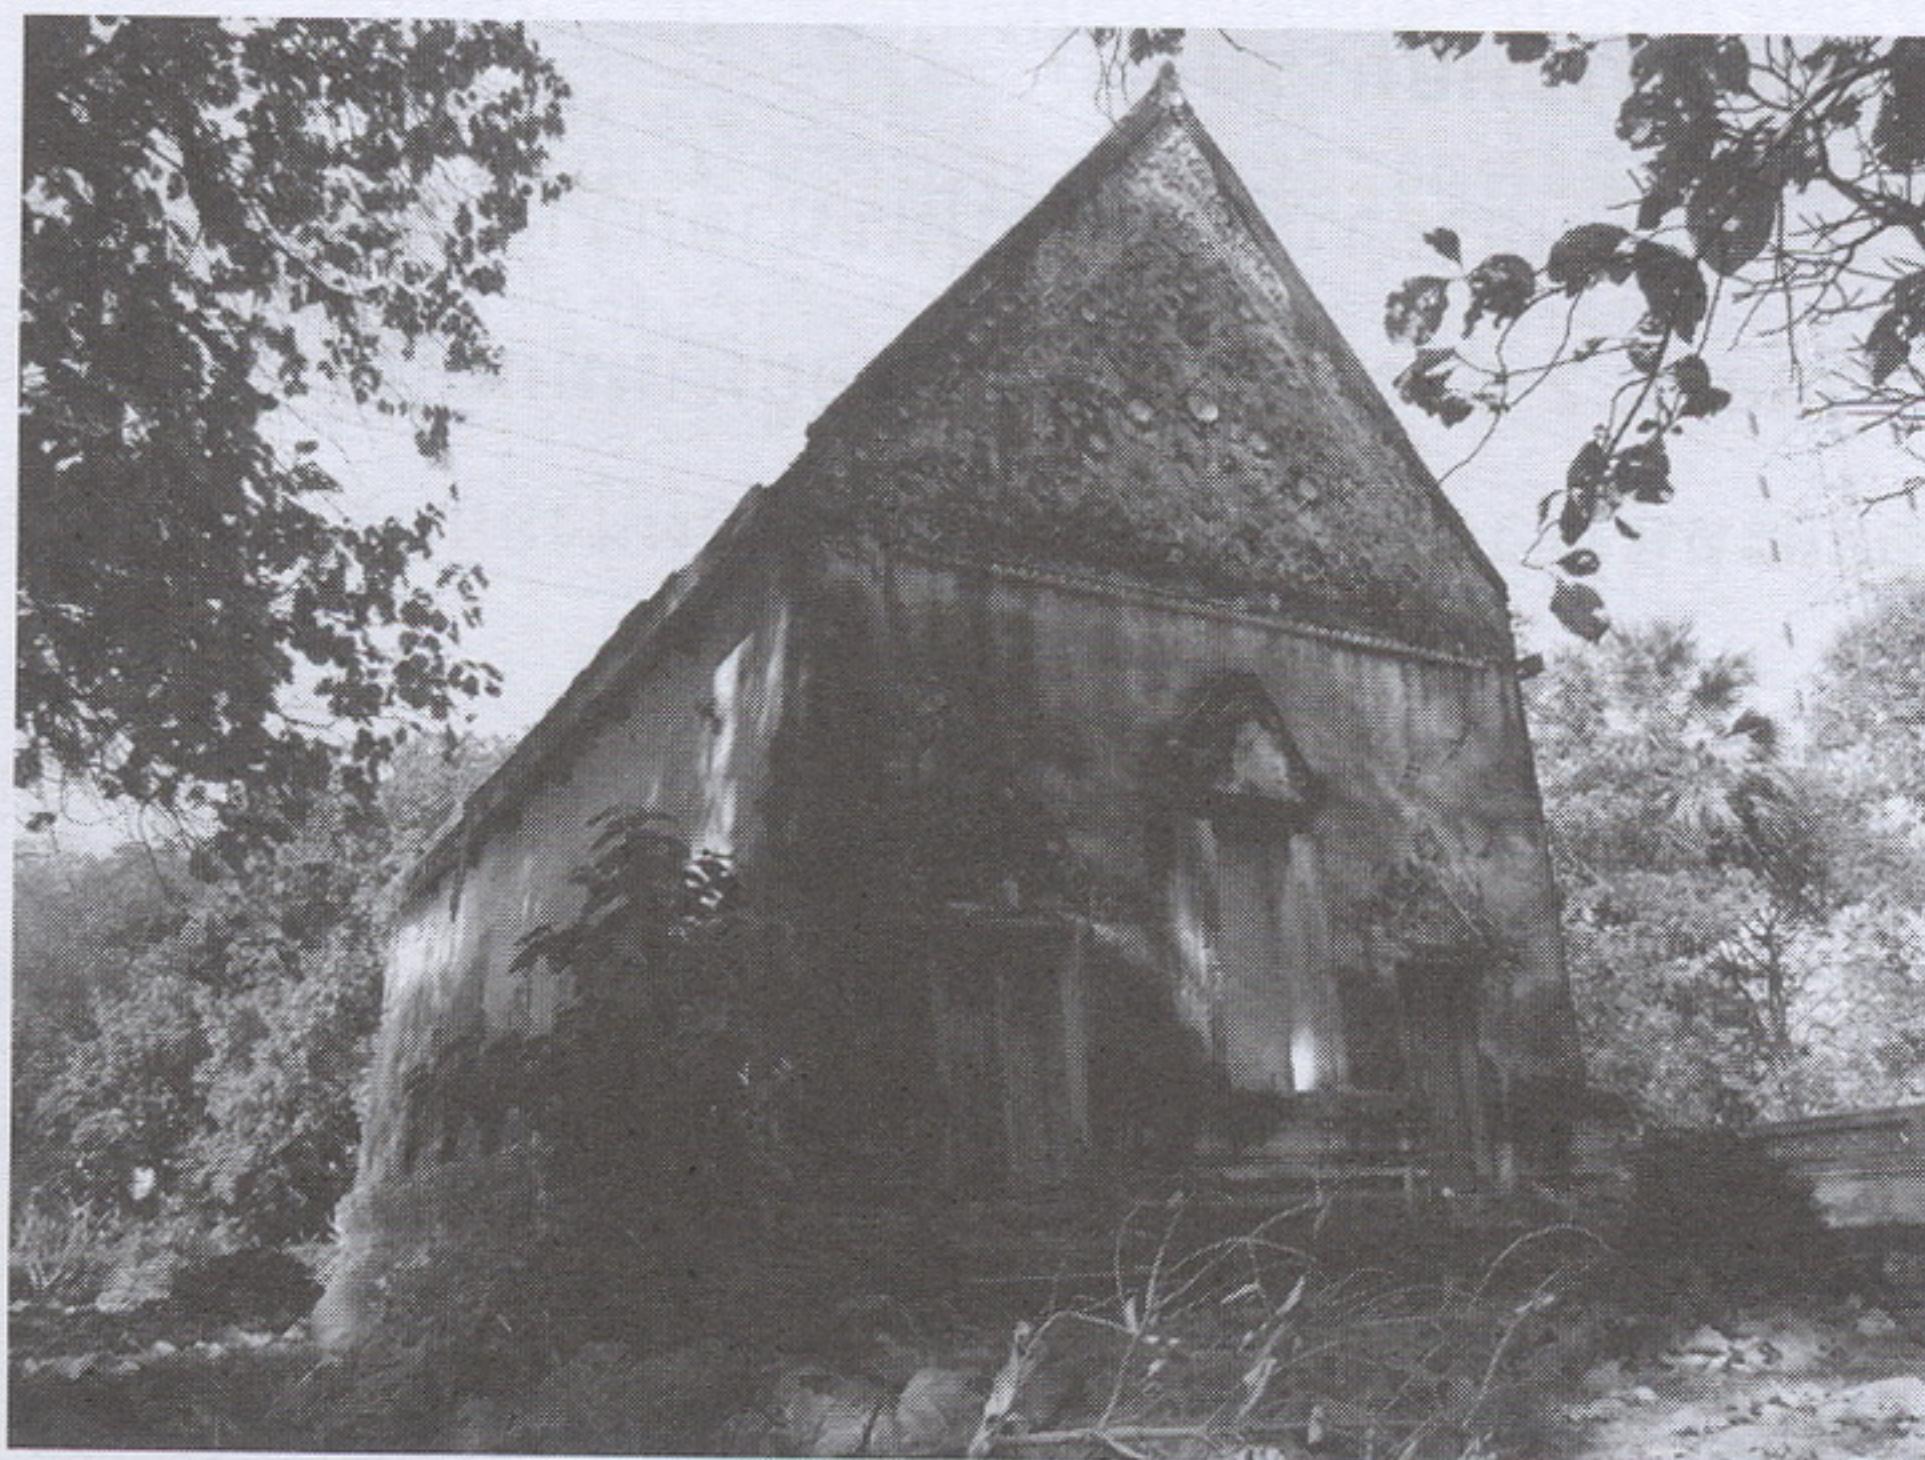
รูปที่ 1 อุโบสถวัดจันทบุรี อำเภอเตาไห้ จังหวัดสระบุรี

อุโบสถวัดจันทบุรี เป็นอาคารก่ออิฐถือปูนขนาดกว้างประมาณ 7 เมตร ยาวประมาณ 15 เมตร มีประตูอยู่ด้านทิศตะวันออก 2 ช่อง และมีหน้าต่างอยู่ด้านทิศเหนือและทิศใต้อย่างละ 5 ช่อง โดยพื้นที่ด้านในระหว่างประตูและหน้าต่าง จะมีภาพจิตรกรรมฝาผนังอยู่ทุกช่อง รอบอุโบสถจะมีฐานเสมออยู่ทั้ง 4 ทิศ

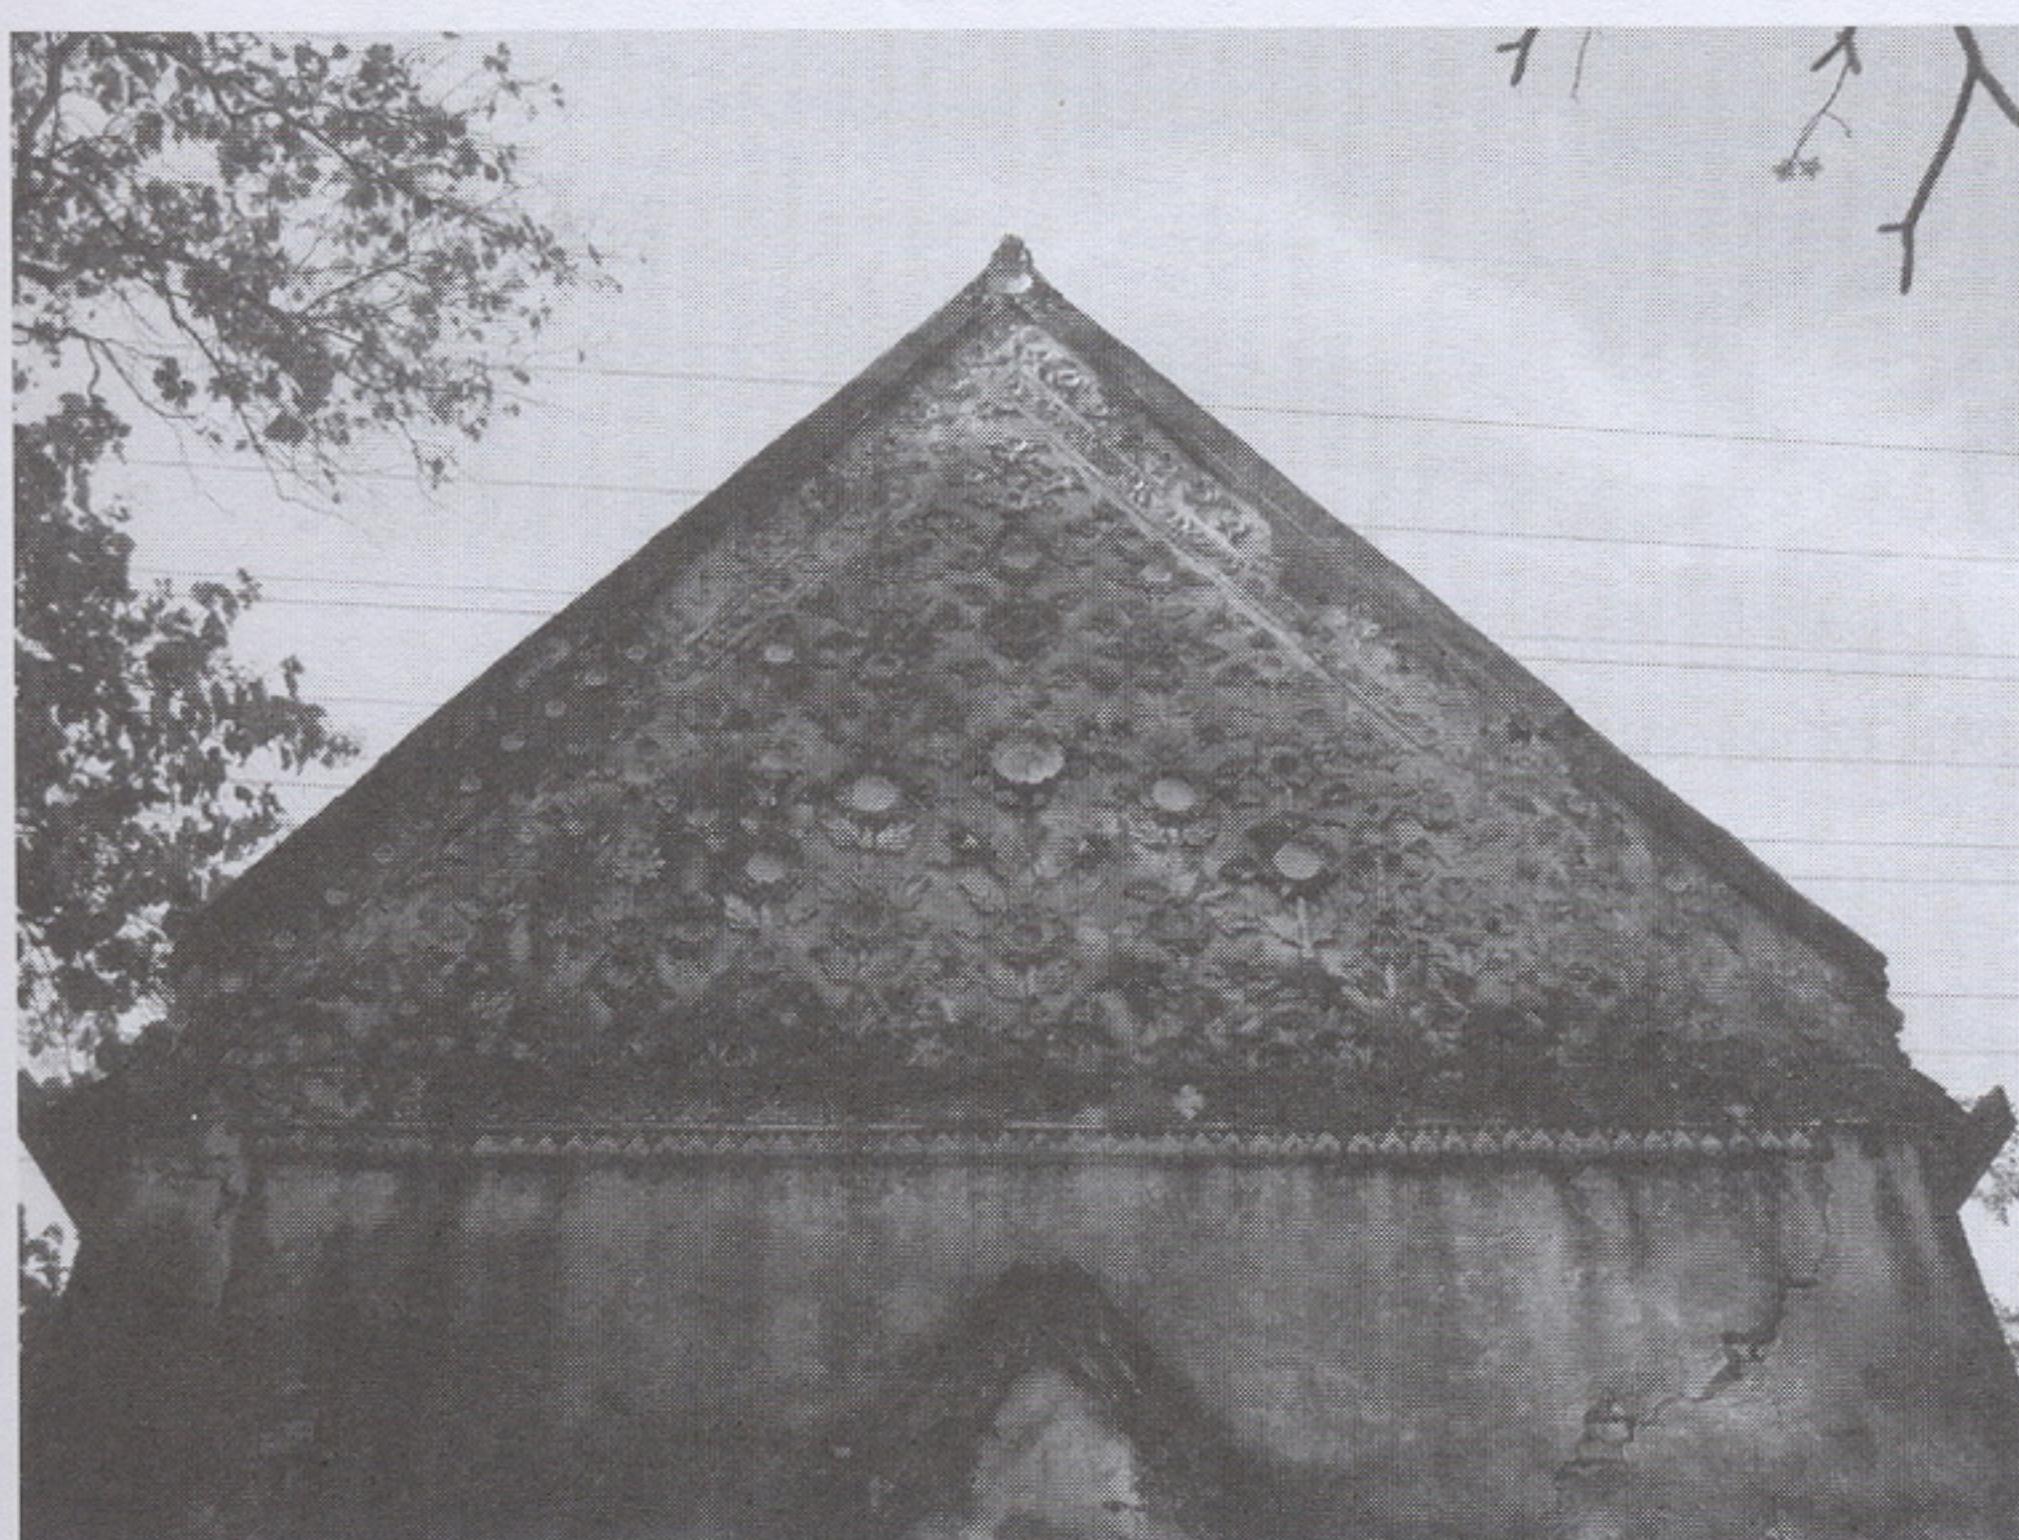
รูปที่ 2

หน้าบันด้านทิศตะวันออกของอุโบสถวัดจันทบุรี ปราภูภูเป็นลวดลายต้นไม้และดอกไม้ที่สื่อถึงลักษณะของป้าหิมพานต์ โดยมีเครื่องถ่ายอย่างจีนประดับตกแต่งในส่วนของเกสร

บริเวณหน้าบันทั้งด้านตะวันออกและตะวันตก จะมีการปั้นปุนเป็นลายต้นไม้และดอกไม้ ซึ่งเรียกว่า แบบ “ก้านต่อดอก” ที่แสดงนัยของป้าหิมพานต์ โดยมีเครื่องถ่ายชาเมื่นเป็นเกสร เครื่องถ่ายเหล่านี้กำหนดอายุอยู่ในสมัยราชวงศ์เชิง (พ.ศ.2180-2454) สังเกตได้จากเครื่องถ่ายชาเมื่นเป็นสีเขียวไข่ก่า และมีการแกะสลักลายบนตัวภาชนะ ซึ่งเป็นลักษณะเฉพาะของเครื่องถ่ายจีนในยุคนี้² การพบเครื่องถ่ายจีนที่มีอายุสมัยที่คาดเดากับสมัยรัตนโกสินทร์ตอนต้นของไทย³ ปราภูภูอยู่ที่อุโบสถวัดจันทบุรีแห่งนี้ ตลอดจนการสร้างอาคารที่มีลักษณะสถาปัตยกรรมแบบไทย-จีน หรือเรียกอีกอย่างว่า “แบบพระราชนิยม” ซึ่งมีความนิยมอย่างสูงในราชสมัยพระบาทสมเด็จพระนั่งเกล้าเจ้าอยู่หัวเป็นผลมาจากการติดต่อค้าขายกับชาวจีนอย่างต่อเนื่องทำให้มีการรับเอางานศิลปกรรมแบบจีน เช่น ตุ๊กตาศิลา เครื่องถ่าย และกระเบื้องเคลือบสีต่างๆ มาประดับตกแต่งอุโบสถและวิหาร ตามวัดในกรุงเทพฯ และวัดตามหัวเมืองต่างๆ เป็นจำนวนมาก⁴ ดังนั้นจึงวิเคราะห์ได้ว่า อุโบสถวัดจันทบุรีแห่งนี้ ได้สร้างขึ้นในสมัยรัชกาลที่ 3

ในส่วนองค์ประกอบอื่นของหน้าบัน ยังประกอบด้วยการปั้นปุนเป็นรูปช่อดอกไม้ ได้แก่ ดอกบัวและดอกโบตั๋น ซึ่งเป็นดอกไม้มงคลในวัฒนธรรมจีนที่มีความนิยมมาอย่างยาวนาน⁵ ลายช่อดอกไม้นี้จะเป็นแนวยาวทั้งด้านซ้ายและด้านขวาของหน้าบัน ในส่วนของหน้าบันด้านตะวันออก จะปราภูลายปั้นปุนรูปกินรีที่อยู่ในป้าหิมพานต์ อยู่ด้านล่างของลายต้นไม้ ส่วนบริเวณด้านล่างสุดของหน้าบันจะทำเป็นลวดลาย “ดอกซีกดอกซ้อน” และลวดลายลาย “กระจังตาอ้อย”

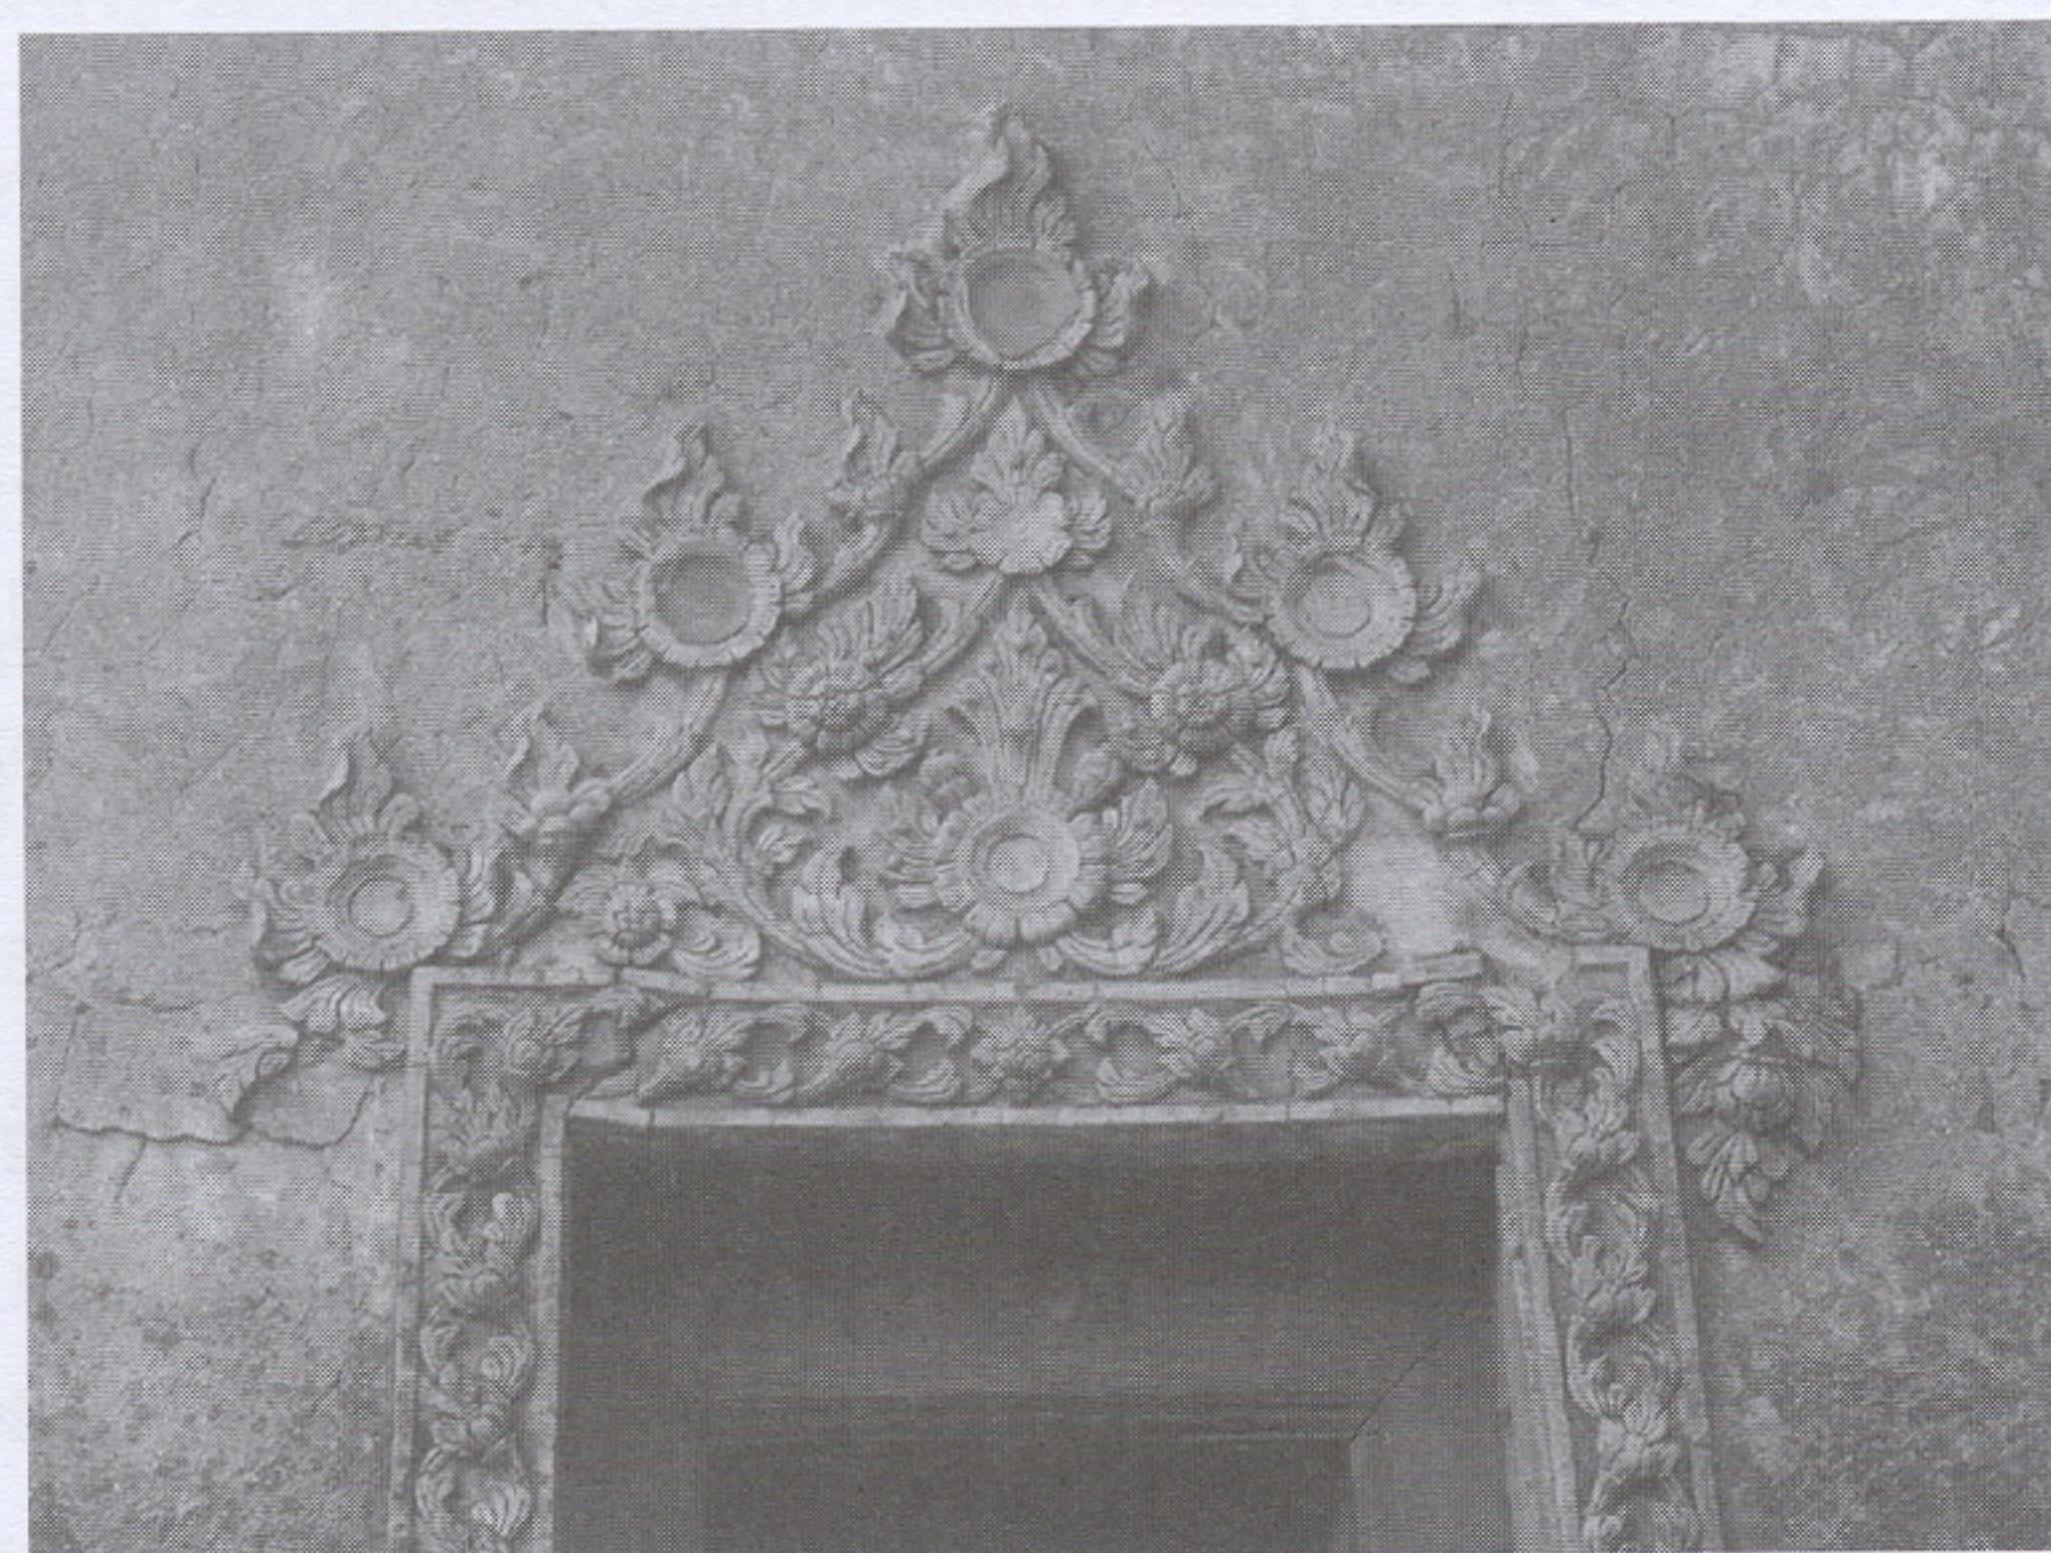
รูปที่ 3 กรอบหน้าต่างด้านทิศใต้ ลักษณะเป็นทรงกรอบชั้ม ซึ่งปรากฏ ลวดลายเกลี่ยวดอกไม้และดอกใบต้น

กรอบประตูและหน้าต่างของอุโบสถวัดจันทบุรี มีลักษณะเป็น “ทรงกรอบชั้ม” ซึ่งมีลวดลายเกลี่ยว ดอกไม้อยู่ด้านข้าง ส่วนชั้มด้านบนจะมีการปั้นปุ่นเป็นลวดลายเครื่องเตา โดยมีจุดเด่นอยู่ที่ถ่ายชาม Jin ใน ลักษณะเป็นเกสรดอกไม้ ถ่ายชาม Jin ที่ประดับอยู่ในชั้มหน้าต่างนี้ เป็นชนิดเดียวกันกับที่ประดับอยู่บริเวณ ชั้มหน้าต่างวิหารวัดโปรดเกศ อำเภอพระประแดง จังหวัดสมุทรปราการ ซึ่งวัดดังกล่าว ถือได้ว่าเป็นต้นเค้า ของสถาปัตยกรรมแบบ “พระราชนิยม” ในรัชสมัยพระบาทสมเด็จพระนั่งเกล้าเจ้าอยู่หัว¹

นอกจากนี้ยังมีข้อสังเกตเกี่ยวกับลักษณะของใบไม้และดอกไม้บริเวณกรอบหน้าต่างด้านทิศเหนือที่ มีลักษณะแข็งกระด้างแบบผัง ซึ่งมีความนิยมในช่วงรัชสมัยพระบาทสมเด็จพระจอมเกล้าเจ้าอยู่หัว² ซึ่ง ต่างไปจากใบไม้และดอกไม้ในกรอบหน้าต่างด้านทิศใต้ โดยเป็นไปได้ว่า ลักษณะทางศิลป์ที่ต่างกันเช่นนี้ เป็นผลมาจากการบูรณะในสมัยหลัง

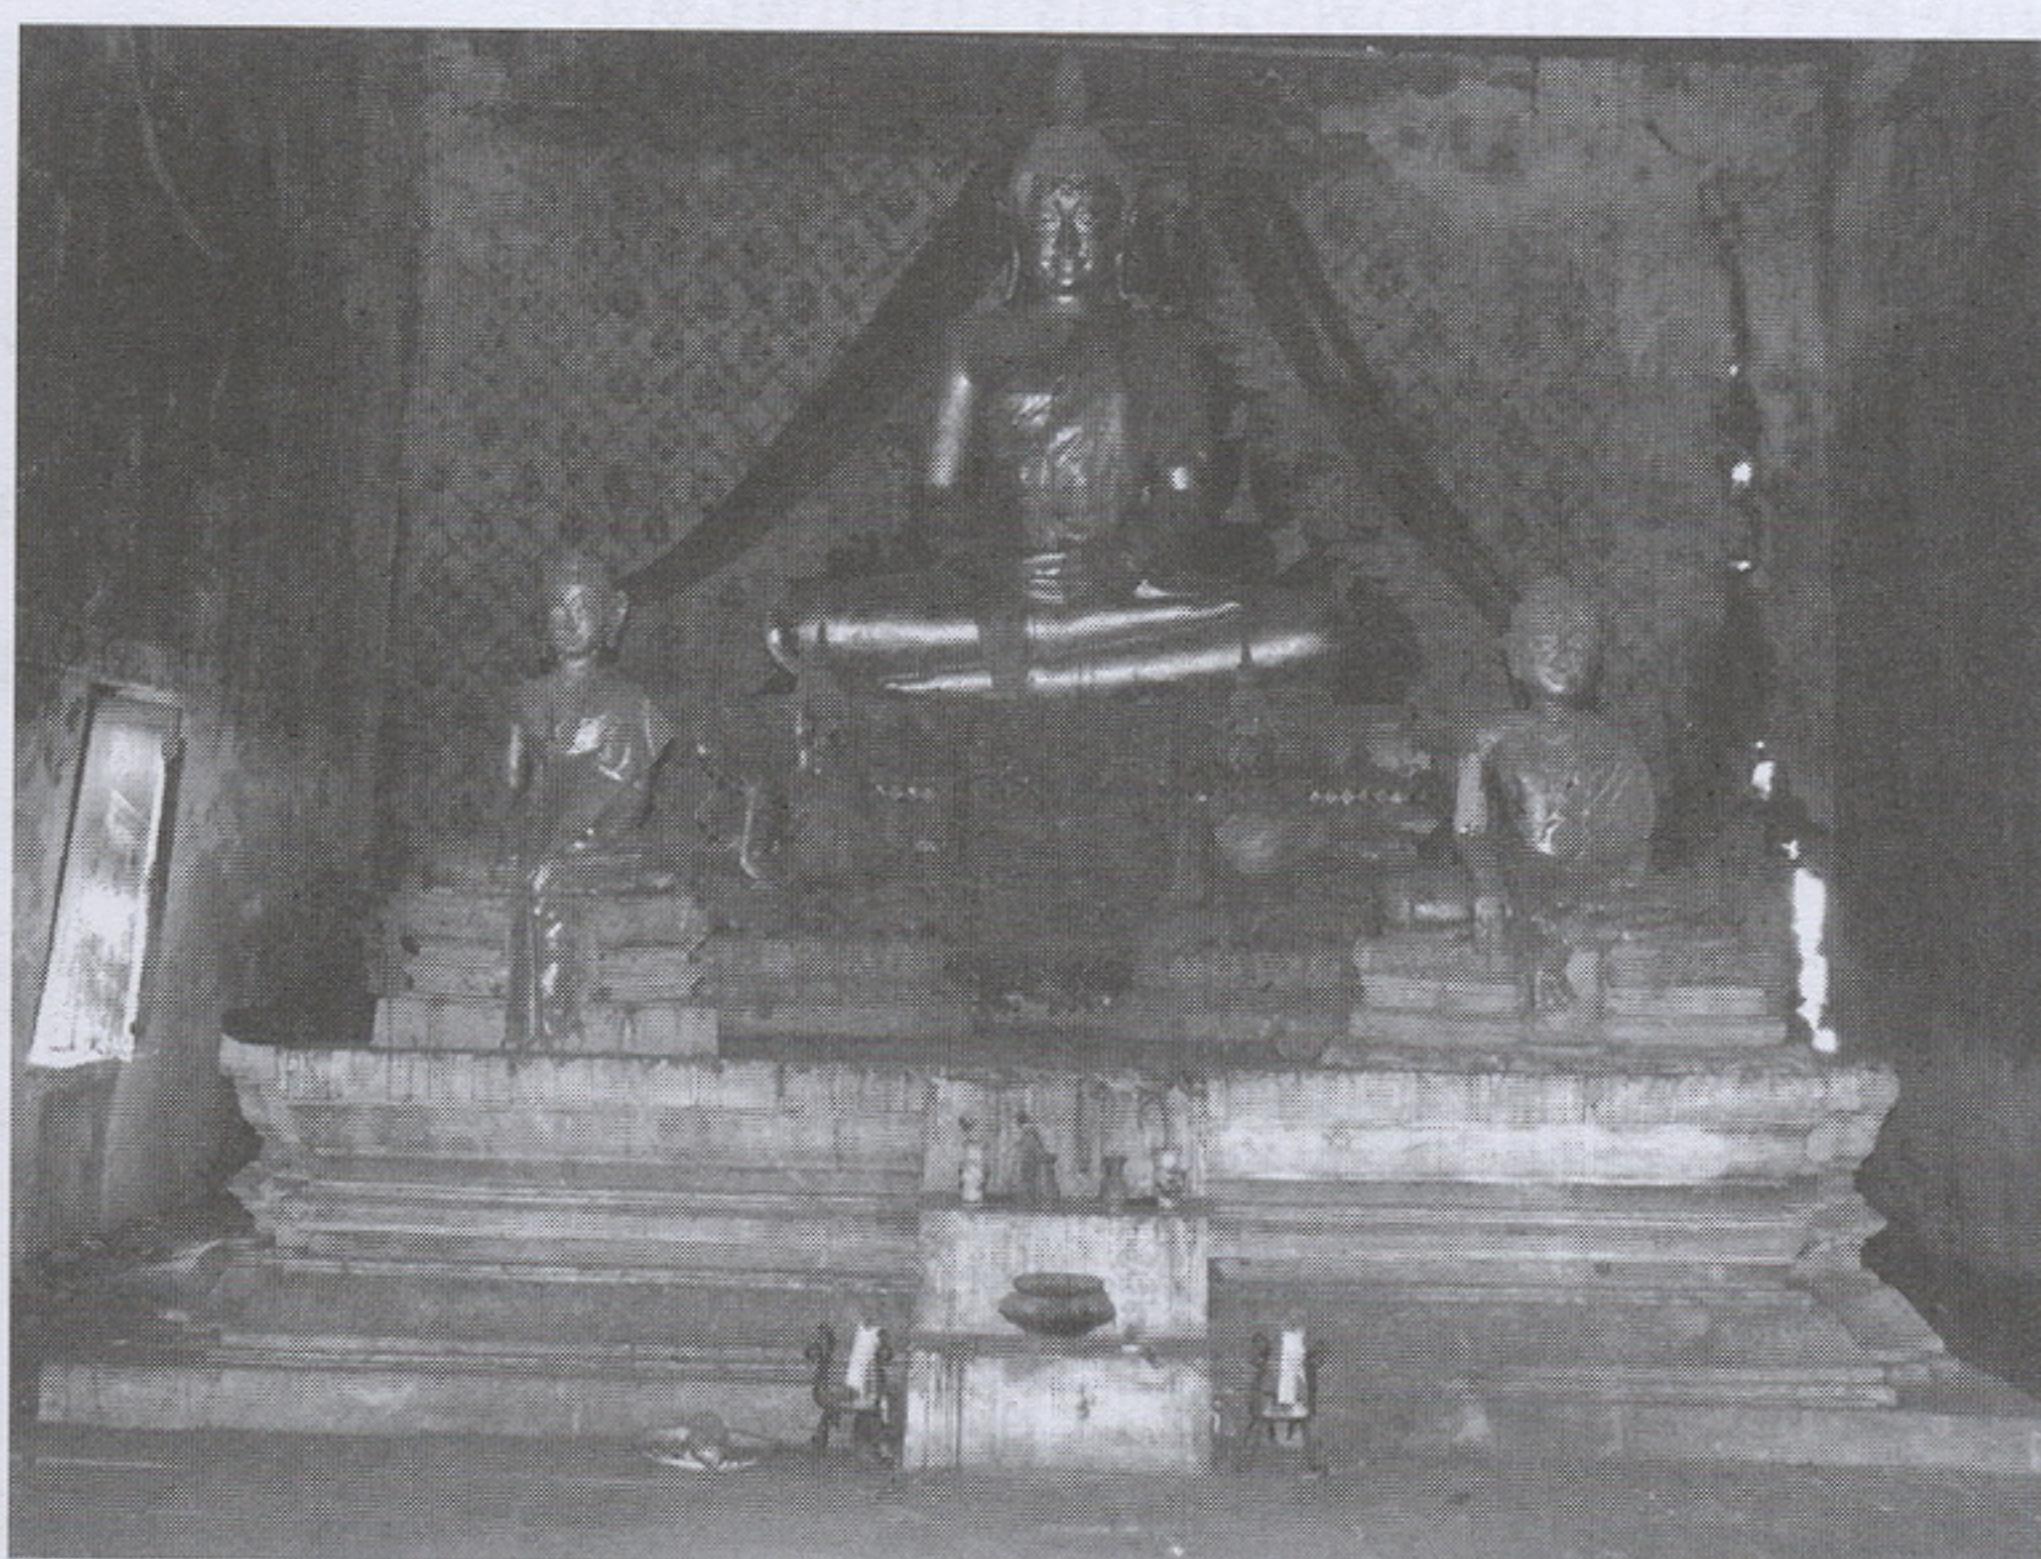
ภายในอุโบสถปรากฏพระประธาน เป็นพระพุทธรูปปูนปั้น ประทับนั่งขัดสมาธิราบ ปางสมาร์ต ซึ่งมีลักษณะทางพุทธศิลป์ แบบพระราชนิยมในรัชสมัยพระบาทสมเด็จพระนั่งเกล้าเจ้าอยู่หัว คือ พระพักตร์กลม พระโอษฐ์เล็ก ขมวดพระเกศาเล็ก¹ พระประธานองค์ดังกล่าวประดิษฐานอยู่บนฐานชุกชี ที่มีการประดับด้วยกระจาสีตั้งแต่กีบบัวลงมาถึงฐานสิงห์ นอกจากนี้ยังมีการวาดภาพดอกไม้บริเวณฐานสิงห์จนถึงฐานซึ่งรองรับฐานสิงห์อีกด้วย

ที่ฐานชั้นล่างยังมีพระสาวกอีก 4 องค์ ประดิษฐานอยู่ พระพุทธรูปทั้งหมดอยู่บนฐานที่มีลักษณะแบบบัวลูกพักขนาดใหญ่ มีการย่อ้มุมด้านหน้า และเมื่อสังเกตอย่างละเอียด จะพบลวดลายเขียนสีเป็นรูปบัวหงาย

รูปที่ 4 หมู่พระพุทธรูปภายในอุโบสถวัดจันทบุรี

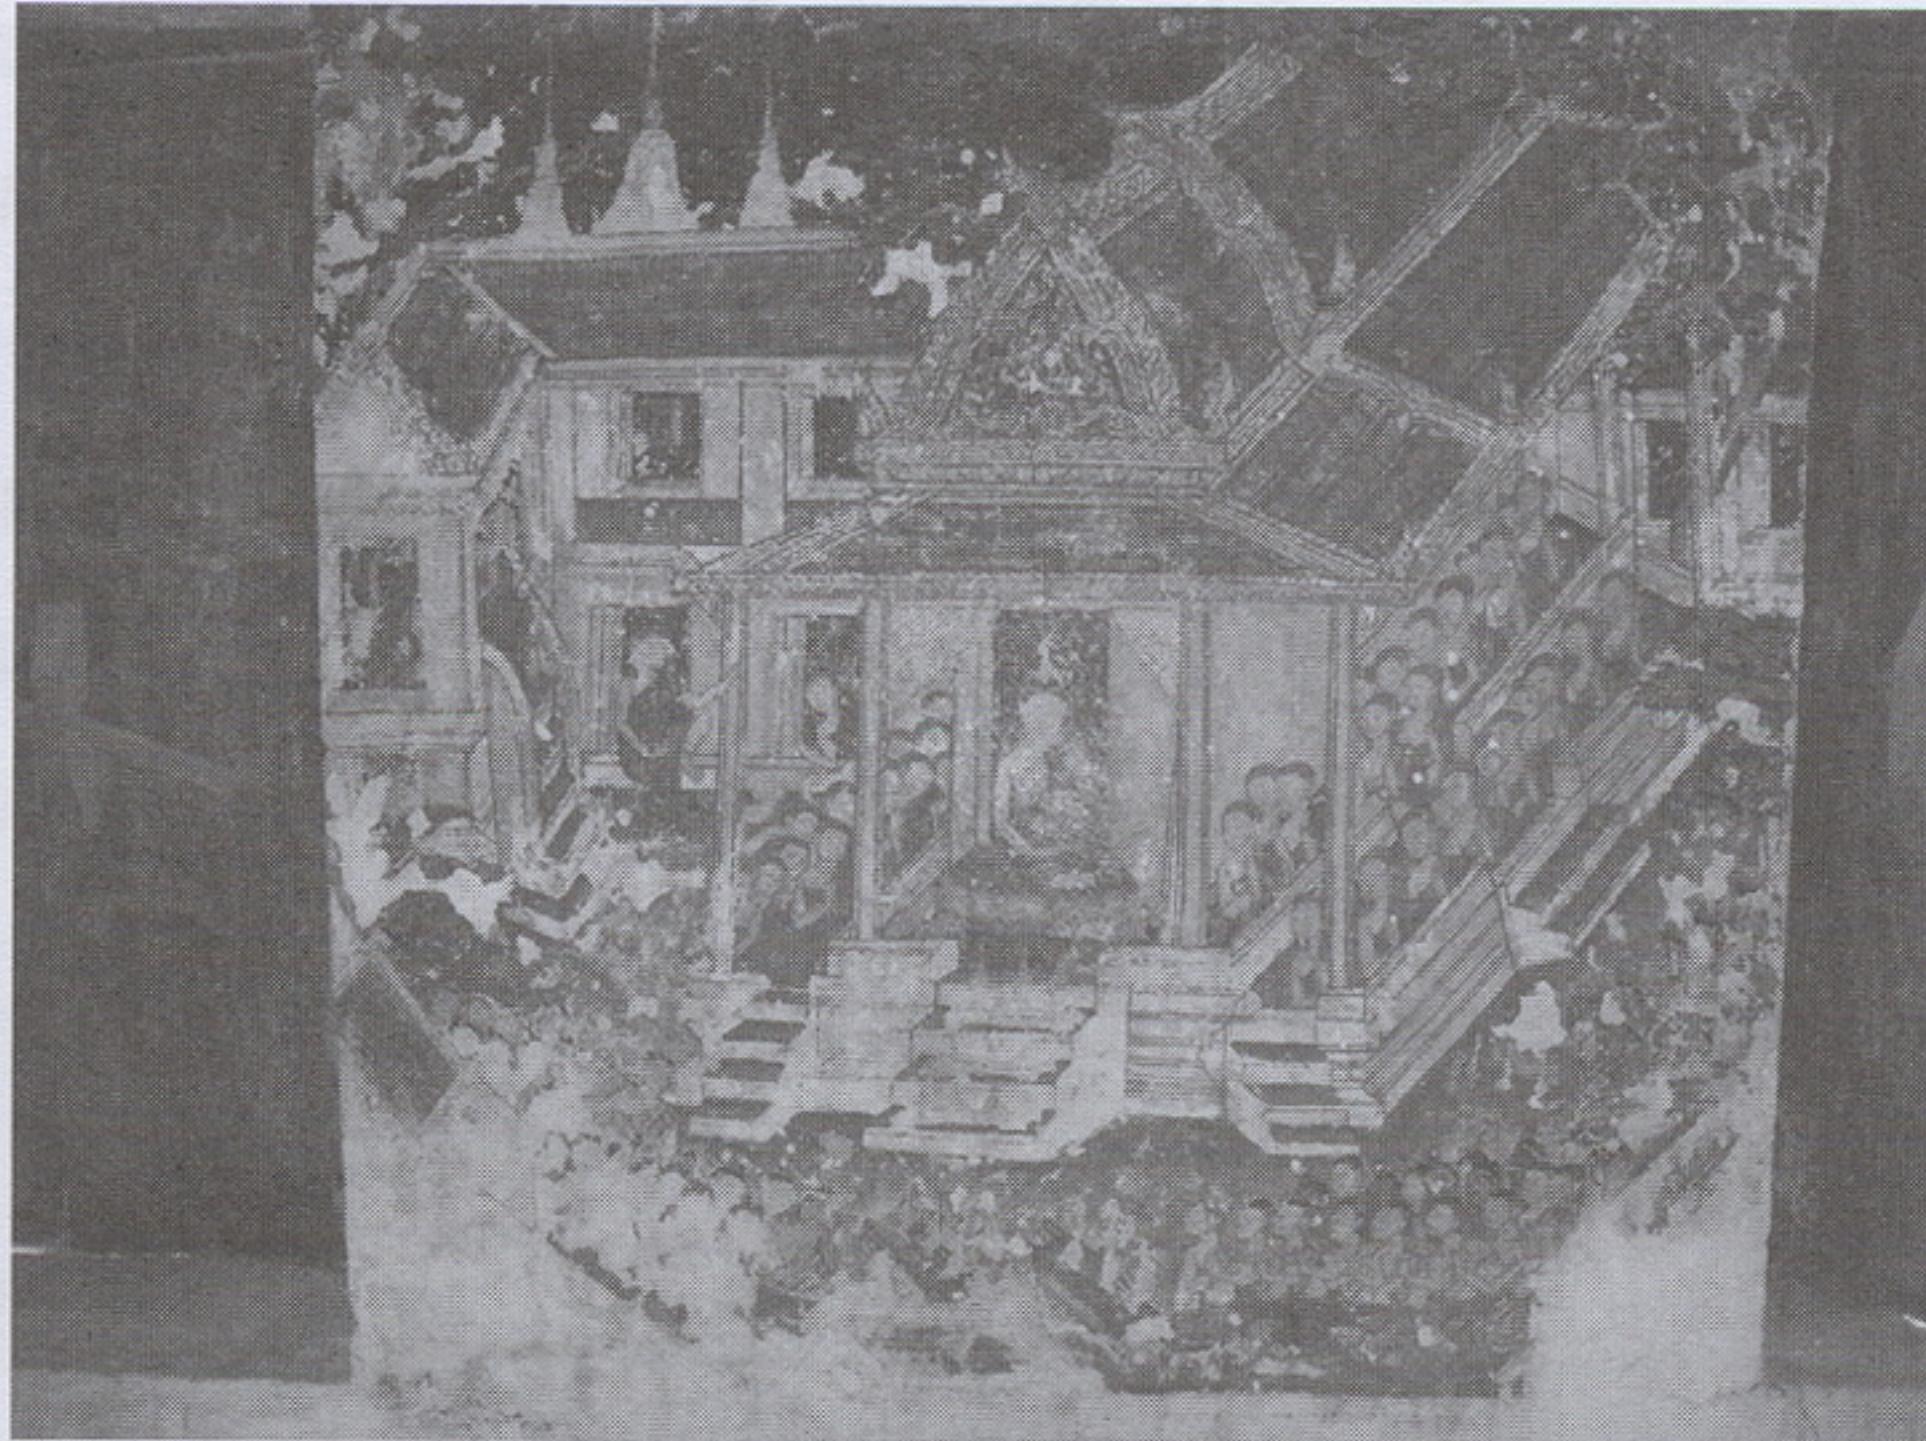
ภาพนี้เป็นตอนที่พระพุทธเจ้าทรงแสดงธรรมเทศนาแก่เหล่าพุทธบริษัท ซึ่งอาจเป็นวันสำคัญทางศาสนา

รูปที่ 5 จิตรกรรมฝาผนังด้านทิศเหนือ เป็นภาพพุทธประวัติเกี่ยวกับ
พระพุทธเจ้าและเหล่าพุทธบริษัท

ในบริเวณด้านล่างของภาพ (ภาพที่ 5) มีเหล่าพุทธบริษัททั้งพนมมือ ที่มีความแตกต่างด้านสีผิวและ
การแต่งกาย อาจหมายถึงกลุ่มคนหลากหลายชาติพันธุ์ในห้องถิน โดยในภาพนี้อาจประกอบด้วยกลุ่มคน อย่าง
น้อย 3 กลุ่มด้วยกัน คือ คนสยามอยู่แทบทั้งหมด สุด ผู้ทรงหลักแจวนุ่งโงกระเบน คนจีนอยู่ด้านหลังคน
สยาม ผิวขาว ชุดคลุมสีฟ้า

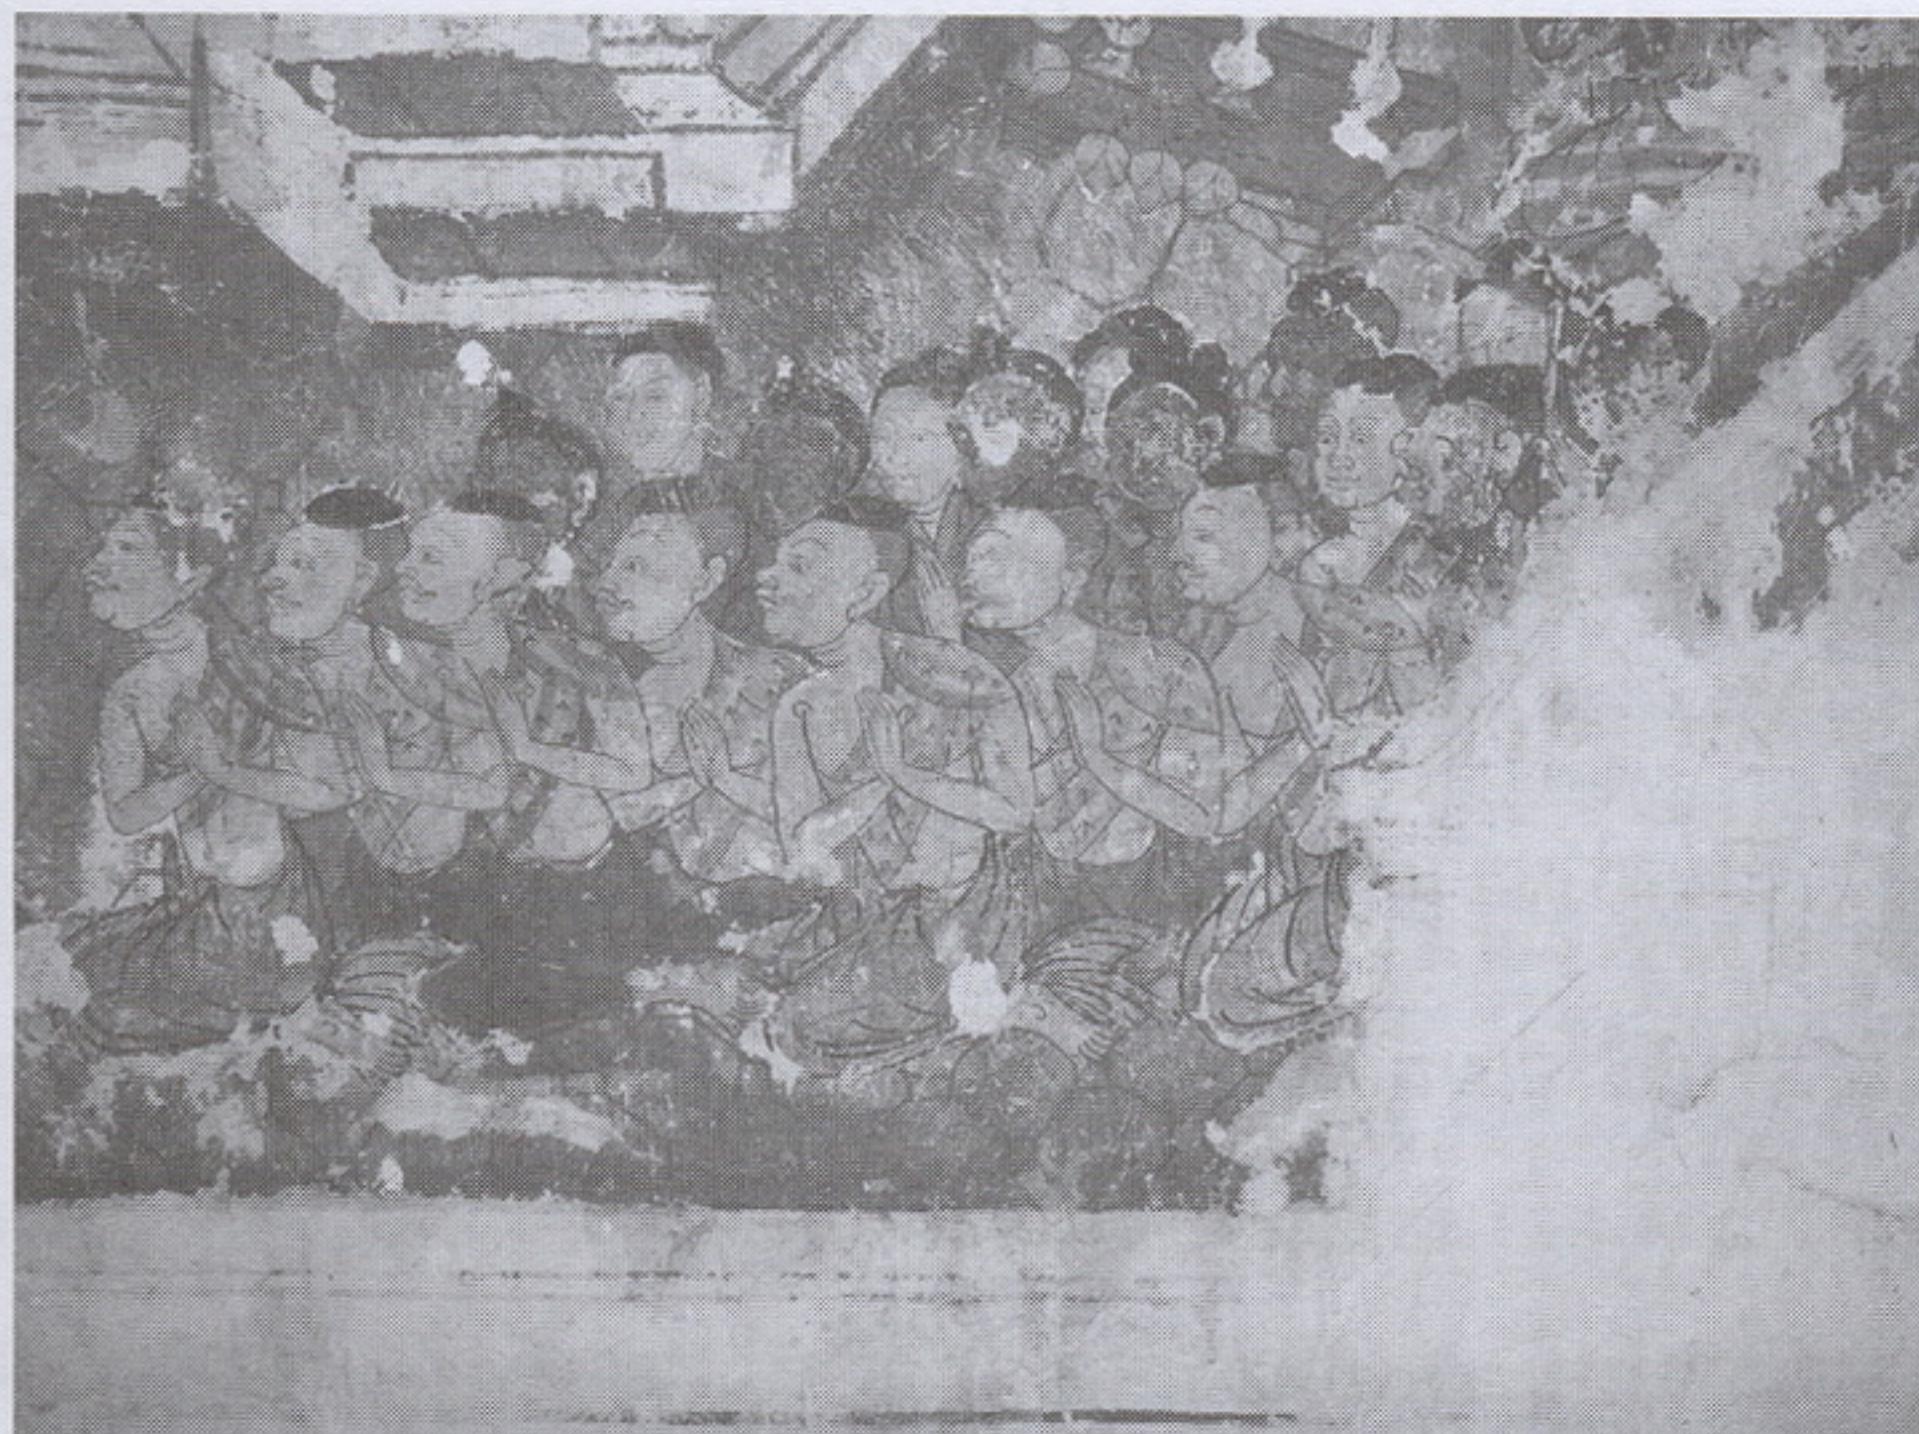
สำหรับกลุ่มคนที่อยู่ด้านหลังสุด ผิวเข้ม Majority หนึ่งหน้าผาก นุ่งผ้าลายขวางสีน้ำตาลเขียวซึ่งมี
ลักษณะเหมือนกับกลุ่มคนที่ปรากฏในภาพจิตรกรรมฝาผนังวัดบางแครใหญ่ อำเภออัมพวา จังหวัด
สมุทรสงคราม โดยอาจารย์สันติ เล็กสุขุม ¹ได้อธิบายว่าลักษณะของผู้คนเช่นนี้ว่า คือคนมอง

รูปที่ 6 กลุ่มคนหลากหลายชาติพันธุ์ ที่ปรากฏอยู่ในจิตรกรรมฝาผนัง
วัดจันทบุรี

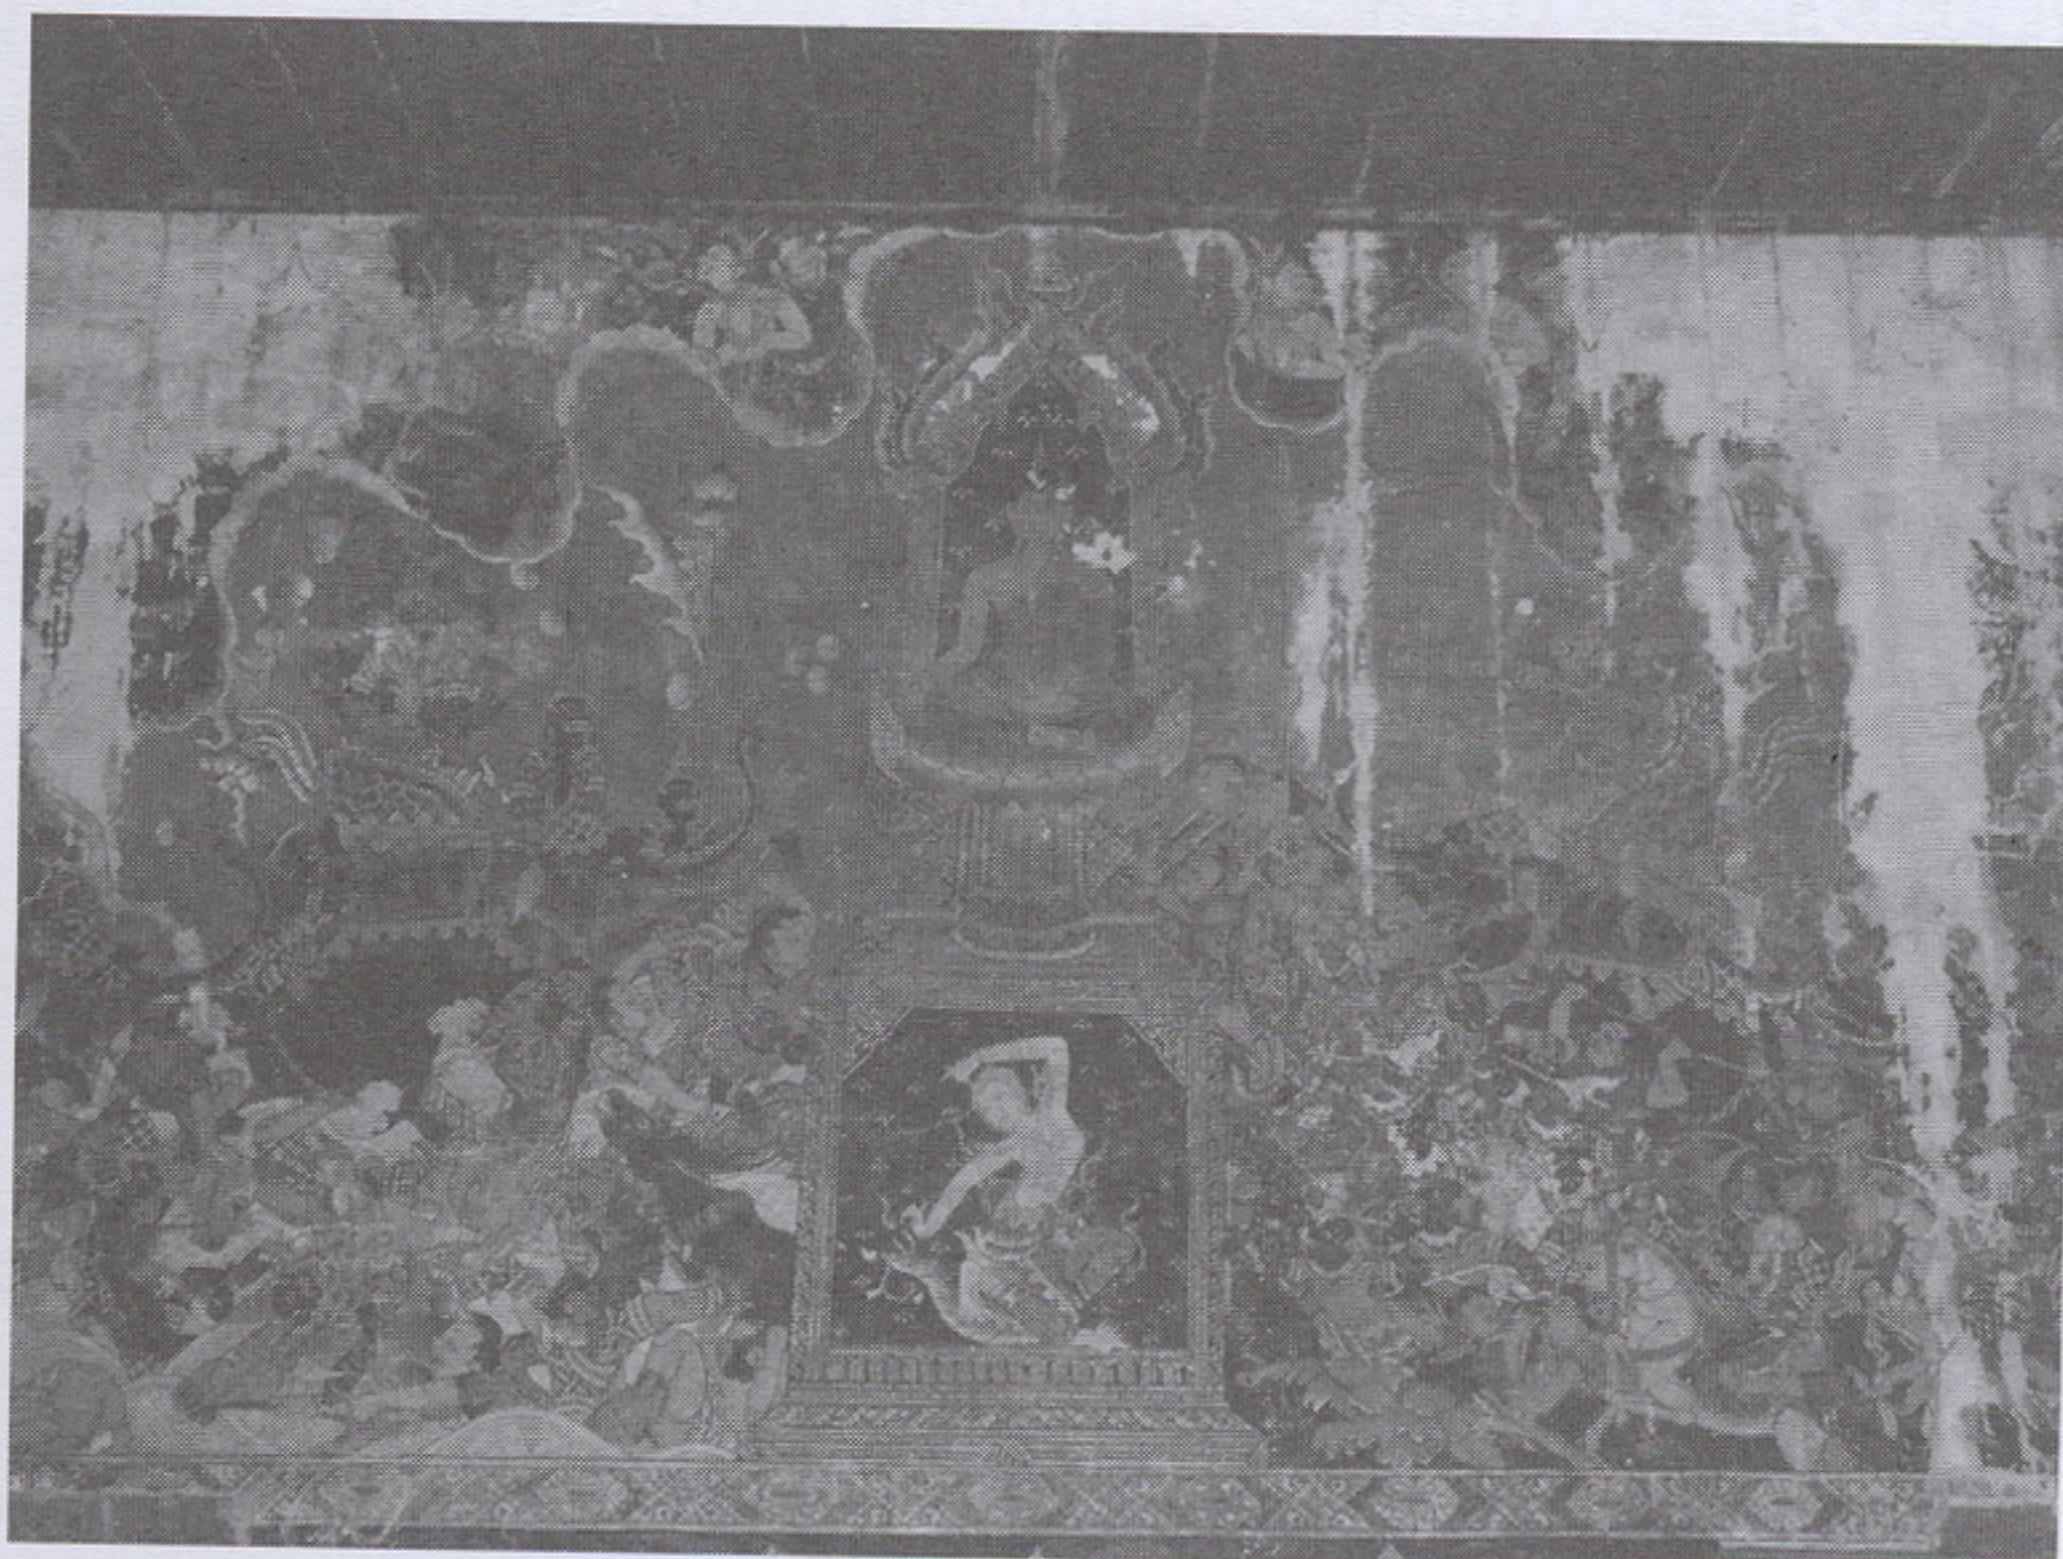
ภาพนี้เป็นพุทธประวัติตอนสำคัญ คือตอนมารผลญะ-ชนะมาร โดยจุดศูนย์กลางของภาพจะอยู่ที่องค์พระสัมมาสัมพุทธเจ้าประทับนั่งบนบลลังก์ดอกบัวเหนือพระธรณี ด้านขวาเป็นพญาสวัสดิ์มารและพล

พระ กำลังใช้อาวุธคุกคามพระพุทธเจ้า ด้านซ้ายเป็นเหตุการณ์ชลมุน ขณะเหล่ามารกำลังจมและล่องลอยไปกับกระแสน้ำ ส่วนพญาวัวสวีมารและพญาคชสาร (ซ้าย) กำลังแสดงอาการอนหน้อมหังจากพ่ายแพ้ต่อพระพุทธเจ้า

ด้านบนของภาพจะสังเกตเห็นเส้นสินเทาเป็นริ่วคดโค้งอย่างจีน (ลายอื่อ) ซึ่งเป็นตัวแบ่งระหว่างเหล่าวิทยารและคนธรรมที่อยู่ไกลออกไป ออกจากเหตุการณ์ตอนมารพญา-ชนาะมาร ซึ่งตามหลักพระพุทธศาสนา การแบ่งเช่นนี้ เปรียบเสมือนการกำหนดขอบเขตของจักรวาล¹

รูปที่ 7 พุทธประวัติตอนสำคัญที่สุด ตอนมารพญา-ชนาะมาร
