การป้องกันน้ำท่วมของประเทศเนเธอร์แลนด์ FLOOD PREVENTION IN THE NETHERLANDS

ทวี ชัยพิมลผลิน*

ภาควิชาภูมิศาสตร์ คณะสังคมศาสตร์ มหาวิทยาลัยเชียงใหม่
Department of Geography, Faculty of Social Sciences, Chiang Mai University, Thailand.

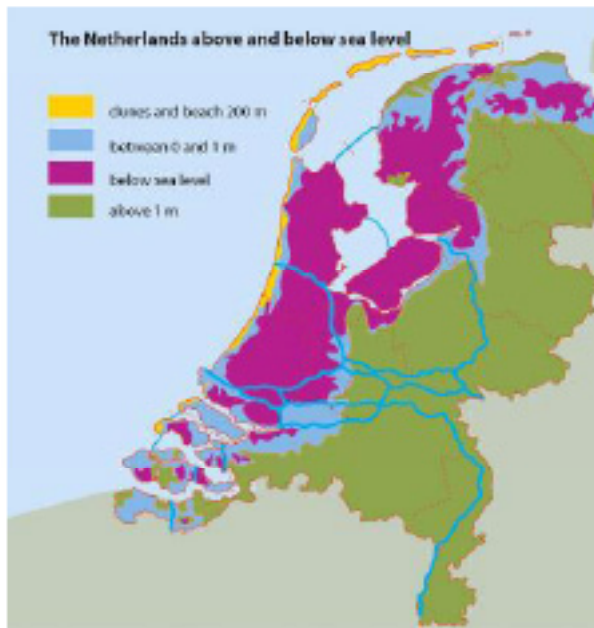
ภาพที่ 1 ระดับความสูงของพื้นที่ประเทศเนเธอร์แลนด์

(Luxembourg) ประเทศเนเธอร์แลนด์เป็นประเทศที่มีการต่อสู้ป้องกันพื้นที่ประเทศกับน้ำทะเลมาอย่างยาวนาน โดยพื้นที่มากกว่าร้อยละ 50 ของประเทศมีพื้นที่ต่ำกว่าระดับน้ำทะเล (ภาพที่ 1) โดยบริเวณที่ต่ำที่สุด มีค่าต่ำกว่าระดับน้ำทะเลปานกลาง 7 เมตร

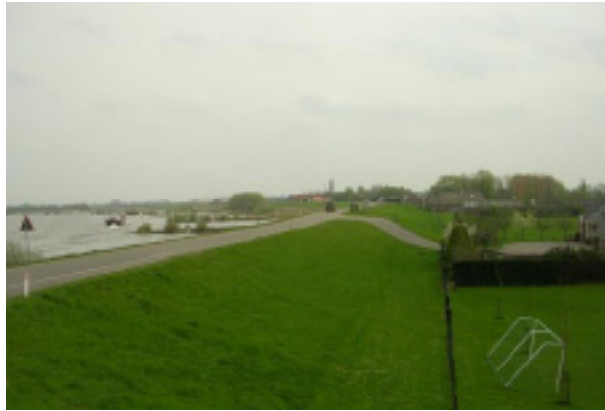
ภาพที่ 2 กำแพงป้องกันน้ำท่วม (Dyke)

น้ำใต้ดิน ดังนั้นจึงได้มีการสร้างกำแพงป้องกันน้ำท่วม (Dyke) สำหรับกั้นน้ำทะเลไหลเข้ามาในพื้นที่ (ภาพที่ 2)

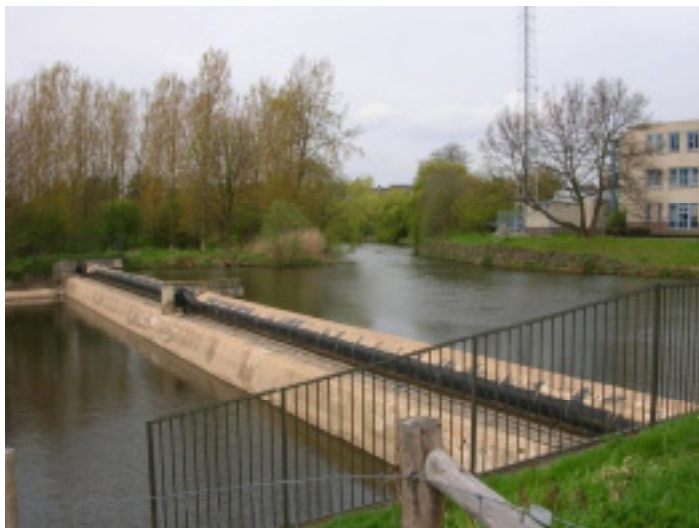
ภาพที่ 4 ฝ่ายกั้นน้ำแบบบั้งลม

นอกจากนี้ยังมีการพัฒนาออกแบบฝายกันน้ำที่สามารถเพิ่ม หรือลดระดับความสูงของฝายได้ โดยการบดลมเข้าไปในท่อลมพลาสติกหนาสีดำ (ภาพที่ 4) โดยหากมีการหยุดเดินเครื่องปั๊มน้ำ 1 วัน ในประเทศเนเธอร์แลนด์ พื้นที่ที่อยู่ต่ำกว่าระดับน้ำทะเล จะมีน้ำไหลหรือซึมเข้าสู่พื้นที่ที่มีความสูงถึง 10 เซนติเมตร [1]

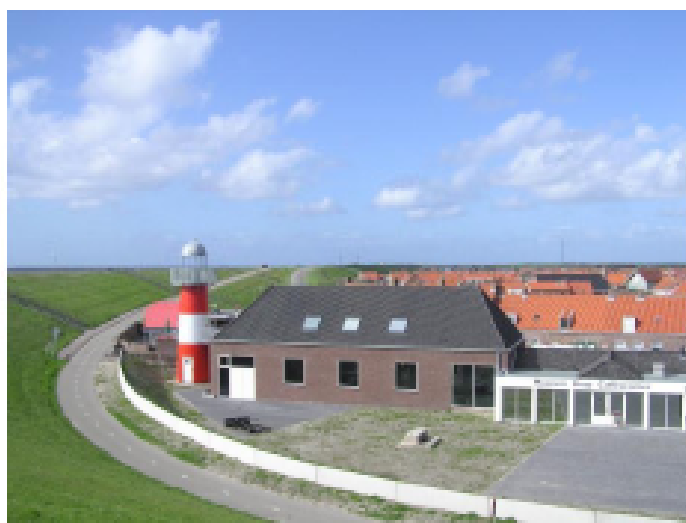
ภาพที่ 5 ประการและกำแพงป้องกันน้ำท่วม

แต่เนื่องจากภาวะโลกร้อน (Global warming) จึงทำให้ระดับน้ำทะเลมีแนวโน้มสูงขึ้นทุกๆ ปี ทำให้แนวกำแพงป้องกันน้ำท่วมของประเทศเนเธอร์แลนด์ที่เคยป้องกันระดับน้ำทะเลในอดีต ไม่สามารถที่จะป้องกันได้ในปัจจุบัน จึงทำให้ต้องมีการเพิ่มความสูงหรือสร้างแนวกำแพงป้องกันใหม่ตั้งหลักฐานที่แสดงในภาพที่ 5 ตำแหน่งประการ

(Lighthouse) ตั้งอยู่ด้านหลังแนวกำแพงป้องกันน้ำ (ที่สร้างขึ้นใหม่) โดยมีความสูงประมาณ ตึก 2 ชั้น โดยหลักการแล้วประการควรตั้งอยู่ด้านนอกแนวกำแพงป้องกันน้ำ และหันออกสู่ทะเล ซึ่งแสดงว่าในอดีตตำแหน่งด้านหลังของประการ คือ แนวกำแพงป้องกันน้ำ แต่ในปัจจุบันกลายเป็นพื้นที่อาคารบ้านเรือน

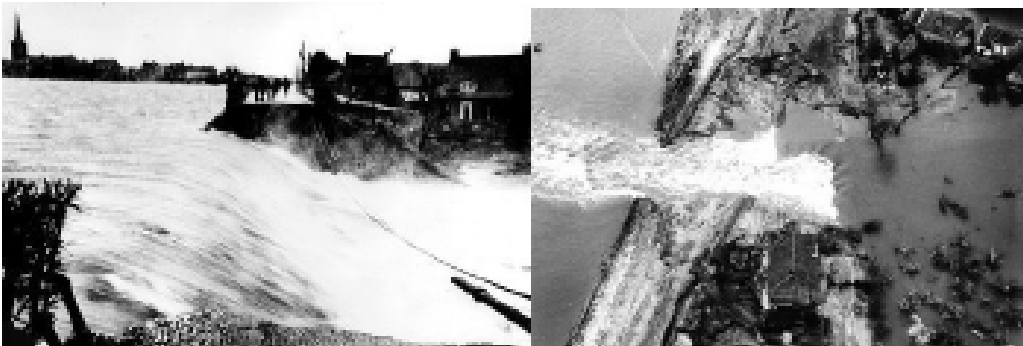
ภาพที่ 6 กำแพงป้องกันน้ำถูกน้ำกัดเซาะพังทลาย

หลังเหตุการณ์สงครามโลกครั้งที่ 2 กำแพงป้องกันน้ำได้รับความเสียหายและบางแห่งยังไม่ได้รับการซ่อมแซมปรับปรุงมีจำนวนค่อนข้างมากในวันเสาร์ที่ 31 มกราคม ค.ศ. 1953 ระดับน้ำทะเลขึ้นสูงในทะเลเหนือ (North Sea) เนื่องจากพายุเฮอริเคน และพัดพาน้ำทะเลเข้าปะทะกำแพงป้องกันน้ำท่วม บางแห่งมีระดับน้ำสูงกว่าระดับความสูงของกำแพงทำให้น้ำทะเลไหลผ่านกำแพงลงไปในพื้นที่ด้านหลังกำแพง สำหรับกำแพงที่ไม่แข็งแรงเริ่มถูกกัดเซาะพังทลาย และเริ่มทยอยพังทลาย (ภาพที่ 6) จึงทำให้น้ำทะเลลักเข้าสู่พื้นที่หลังกำแพงอย่างรวดเร็วในวันเสาร์ที่ 31 มกราคม

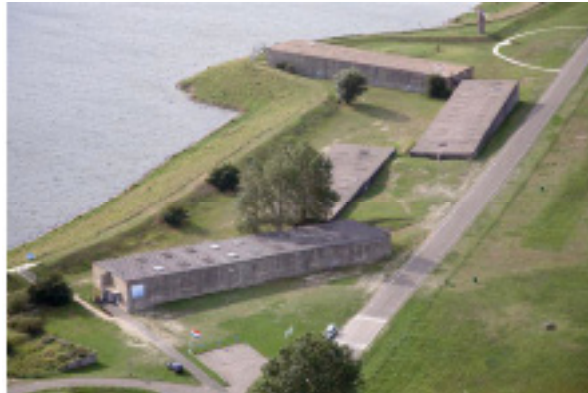
ภาพที่ 7 แนวอาคารที่ใช้ในการปิดกั้นการไหลทะลักของน้ำ และตึกอาคารพิพิธภัณฑ์ในปัจจุบัน

ช่วยเหลือระยะแรก คือให้ความช่วยเหลืออพยพผู้คนออกจากพื้นที่ และมีการปิดช่องว่างตามกำแพงป้องกันน้ำท่วมเพื่อหยุดการไหลของน้ำในจุดสำคัญ โดยมีการใช้วัสดุสิ่งก่อสร้างต่างๆ ที่มีขนาดใหญ่ หาได้ง่ายและรวดเร็ว เพื่อปิดช่องว่างของกำแพงป้องกันน้ำท่วมที่เกิดจากการกัดเซาะของน้ำ เช่น การใช้เฮลิคอปเตอร์ยกตัวตึกปราสาทเก่าแก่ มาปิดช่องว่างกำแพงป้องกันน้ำ ดังภาพที่ 7

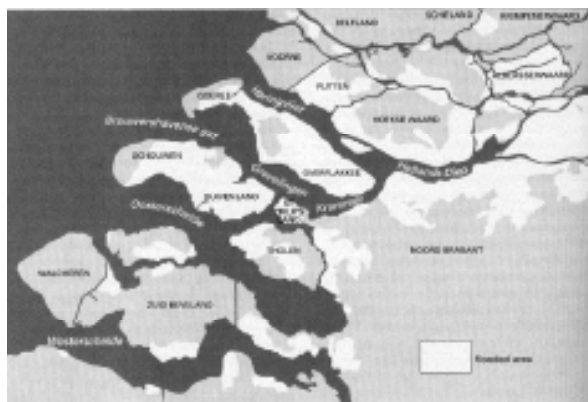
ภาพที่ 8 พื้นที่น้ำท่วมในเหตุการณ์ ค.ศ. 1953

พื้นที่ที่ถูกน้ำท่วม (พื้นที่สีขาว) แสดงในภาพที่ 8 พื้นที่เกือบร้อยละ 50 ของพื้นที่ด้านตะวันตกเฉียงใต้ถูกน้ำท่วม และสามารถสรุปความเสียหาย [2] ดังนี้ อาคารสิ่งก่อสร้าง จำนวน 47,300 อาคาร สำหรับผู้เสียชีวิตจากการจมน้ำ

จำนวน 1,835 คน และสัตว์เลี้ยงอีก 35,000 (สัตว์ปีก วัว หมู ม้า แกะ และแพะ) คิดเป็นจำนวนเงินประมาณ 1.5 พันล้าน ดัช กิวเดอร์ (Dutch Guilders) หรือประมาณ 680 ล้านดอลลาร์

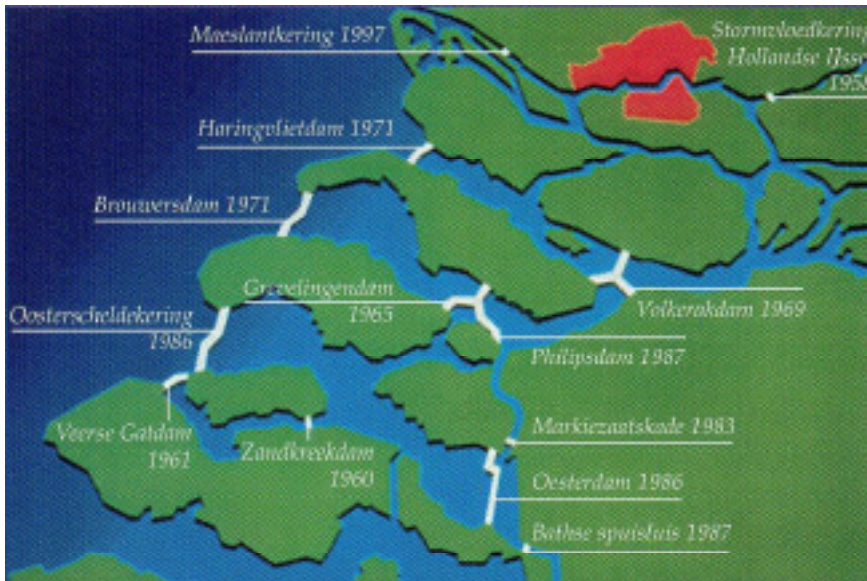
ภาพที่ 9 ตำแหน่งก่อสร้าง 13 ตำแหน่งของ Delta Project

ผลกระทบโดยตรง ต้องย้ายไปพื้นที่อื่นแทนหรือระหว่างดำเนินการสร้างเขื่อนและกำแพงป้องกันน้ำท่วมได้มีการปรับเปลี่ยนแผนการดำเนินงานบางส่วน เพื่อให้สอดคล้องกับความต้องการของประชาชนในพื้นที่และนโยบายของรัฐบาลจากแผนโครงการครั้งแรกเดิมจะมีการสร้างเขื่อนขนาดใหญ่ จำนวน 4 เขื่อน แต่ในท้ายที่สุดมีเขื่อนขนาดใหญ่ (Dam) กำแพงป้องกันน้ำ (Dyke) คลองน้ำ (Canal) และประตูป้องกันคลื่น (Barrier) ถูกสร้างขึ้นจำนวน 13 ตำแหน่ง [3] (ภาพที่ 9)

หลักการสร้างเขื่อนของโครงการนี้ คือ จะเริ่มสร้างจากเขื่อนขนาดเล็กที่สุดก่อน เนื่องจากมีความเชื่อว่า ในอนาคตจะมีเทคโนโลยีที่ทันสมัยที่สามารถสร้างเขื่อนหรือพัฒนาระบบต่างๆ ที่ดีกว่า ซึ่งเริ่มจาก (1) Stormvloedkering Hollandse IJssel (Storm Barrier) สร้างเสร็จในปี ค.ศ. 1958 มีความยาว 80 เมตร มีประตูกันน้ำขนาดใหญ่ 2 ชั้น ซึ่งแต่ละประตูมีความสูง

ประมาณ 44 เมตร และมีช่องทางเดินเรืออยู่ทางด้านข้างของประตูเขื่อน (2) The Zandkreek Dam สร้างเสร็จในปี ค.ศ. 1960 มีความยาว 320 เมตร ในปัจจุบันกลายเป็นแนวกำแพงป้องกันน้ำท่วม ไม่มีประตูระบายน้ำ (3) The Veerse Gat Dam สร้างเสร็จในปี ค.ศ. 1961 มีความยาว 6,000 เมตร ใช้เวลา 7 ปีในการสร้าง (4) The Grevelingen Dam สร้างเสร็จในปี ค.ศ. 1965 มีความยาว

1,200 เมตร (5) Volkerak Dam สร้างเสร็จในปี ค.ศ.1969 ใช้ระยะเวลาสร้าง 12 ปี มีความยาว 1,200 เมตร (6) Haringvliet Dam สร้างเสร็จในปี ค.ศ. 1971 ใช้ระยะเวลา 14 ปี มีความยาว 4,500 เมตร มีประตูระบายน้ำ 17 ประตู รวมความกว้างทั้ง 17 ประตูยาว 1,000 เมตร (7) Brouwers Dam สร้างเสร็จในปี ค.ศ. 1971 ใช้ระยะเวลาสร้าง 9 ปี มีความยาว 6,500 เมตร เมื่อสร้างเขื่อนเสร็จเกิดทะเลสาบหลังเขื่อน และอีก 10 ปีหลังจากสร้างเสร็จจึงจะมีการสร้างประตูระบายน้ำสำหรับการถ่ายเทน้ำจากทะเลเหนือเข้าสู่ทะเลสาบเพื่อรักษาระดับความเค็มของน้ำในทะเลสาบ (8) Markiezaatskade (Dyke) มีความยาว 5,000 เมตร สร้างเสร็จในปี ค.ศ.1983 และเกิดทะเลสาบน้ำจืดด้านหลัง Dyke (9) Oosterscheldekering (Dam) สร้างเสร็จในปี ค.ศ. 1986 ใช้เวลาสร้าง 19 ปี มีความยาว 8,000 เมตร ซึ่งจัดได้ว่าเป็นโครงการที่ยากที่สุด เนื่องจากความสูงของคลื่นในพื้นที่สูงเฉลี่ย 3 เมตร และมีบริเวณที่ลึกที่สุดประมาณ 40 เมตร เขื่อนนี้มีช่องระบายน้ำขนาดใหญ่จำนวน 3 ช่อง เฉลี่ยความกว้างช่องละ 1,000 เมตร (10) Oester Dam สร้างเสร็จในปี ค.ศ. 1986 มีความยาว 11,000 เมตร ซึ่งเป็นเขื่อนที่ยาวที่สุด (11) Philips Dam สร้างเสร็จในปี ค.ศ.1987 จุดเด่นของเขื่อนนี้คือ มีระบบป้องกันน้ำทะเลและน้ำจืดที่อยู่ด้านซ้ายและด้านขวาของเขื่อนผสมกัน โดยใช้หลักการความหนาแน่นของน้ำทะเลที่มากกว่าน้ำจืด (12) Bathse Spuisluis (Discharge Canal) คลองมีความยาว 8,000 เมตร ขุดเสร็จในปี ค.ศ. 1987 มีศักยภาพระบายน้ำได้ 8.5 ล้าน ลบ.ม.ต่อวัน และ (13) Maeslantkering (Storm Surge Barrier) ใช้ระยะเวลาสร้าง 6 ปี เสร็จในปี ค.ศ. 1997 มีช่องทางไหลของน้ำ 360 เมตร มีประตูปิดเปิดได้ แบบทรงกลม โดยกำแพงมีความสูง 22 เมตร ความพิเศษของเขื่อนนี้คือ มีประตูปิดเปิดที่ขนาดใหญ่มาก
