สภาพทางกายภาพถนนที่影响ต่อการเกิดอุบัติเหตุบนทางหลวงสายรังสิต-นครนายก  
Road Features Influencing Road Accident on Rangsit-Nakhonnayok Highway

ว่าที่ ร.อ. ผู้ช่วยศาสตราจารย์ อิทธิพร ศิริสวัสดิ์

ภาควิชาวิศวกรรมโยธา คณะวิศวกรรมศาสตร์ มหาวิทยาลัยศรีนครินทร์วิโรฒ

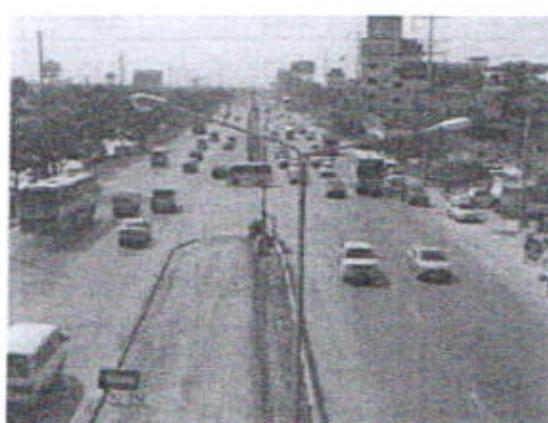
รูปที่ 2 สภาพของเส้นทางที่ศึกษา

- กิโลเมตรที่ 0+600 ถึง กิโลเมตรที่ 5+600 บริเวณคลองหนึ่งถึงคลองสามผิวทางจราจรเป็นถนนคอนกรีตเสริมเหล็กฝั่งข้ามจากกรุงเทพและเป็นผิวทางแอสฟัลต์คอนกรีตฝั่งขาเข้ากรุงเทพ จำนวนช่องจราจรหกช่องทางไปกลับ ความกว้างประมาณ 3.5 เมตรต่อช่องจราจรและให้ทางกว้างประมาณ 1.5 เมตร

เมตรที่ 5+600 ถึงกิโลเมตรที่ 14+500 บริเวณคลองสามถึงคลองหกผิวทางจราจรเป็นถนน  
สหิมเหล็กฝั่งข้าอกจากกรุงเทพและเป็นผิวทางแอสฟัลต์คอนกรีตฝั่งขาเข้ากรุงเทพ จำนวน  
สี่ช่องทางไปกลับ ความกว้างประมาณ 3.5 เมตรต่อช่องจราจรและให้ทางกว้างประมาณ 1.5 เมตร  
ครรที่ 14+500 ถึงหลักกิโลเมตรที่ 33+600 บริเวณคลองหกถึงคลองสินสี่ผิวทางจราจรเป็นถนน  
คอนกรีต จำนวนช่องจราจรหกช่องทางไปกลับ ความกว้างประมาณ 3.5 เมตรต่อช่องจราจร  
ทางกว้างประมาณ 1.5 เมตร

ครรที่ 33+600 ถึงหลักกิโลเมตรที่ 42+000 บริเวณคลองสินสี่ถึงคลองสินห้าผิวทางจราจรเป็น  
ฟล็อตคอนกรีต จำนวนช่องจราจรสี่ช่องทางไปกลับ ความกว้างประมาณ 3.5 เมตรต่อช่อง  
ให้ทางกว้างประมาณ 1.5 เมตร

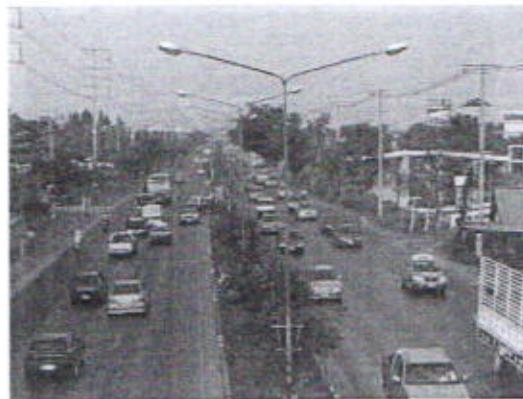
รูปที่ 3 เกาะกลางแบบคันยกสูง (Raised Median)

1. เกาะกลาง (Median) เกาะกลางถนนนั้นมีอยู่หลายประเภท การพิจารณาเลือกประเภทของเกาะกลางที่เหมาะสมกับสภาพการใช้งานสำหรับถนนแต่ละสายเป็นสิ่งที่มีความสำคัญ จากการศึกษาเส้นทางนี้พบเกาะกลางสามประเภทด้วยกันคือ บริเวณหลักกิโลเมตรที่ 0+600 ถึงหลักกิโลเมตรที่ 10+800 บริเวณคลองหนึ่งถึงคลองสี่ เป็นเกาะกลางแบบลาดකคร่องตรงกลาง (Depressed Median) กว้างประมาณ 1.40 เมตร บริเวณหลักกิโลเมตรที่ 10+800 ถึงหลักกิโลเมตรที่ 14+500 (บริเวณคลองห้า ถึงคลองเจ็ด) เป็นเกาะกลางแบบคันยกสูง (Raised Median) สูง 0.60 เมตรกว้าง 3.20 เมตรและมีขอบ (Curb) กันด้านข้าง บริเวณหลักกิโลเมตรที่ 14+500 ถึงหลักกิโลเมตรที่ 34+400 (บริเวณคลองหกถึงคลองสิบสี่) เป็นเกาะกลางแบบมีกำแพงกั้น(Median Barrier) สูง 1.20 เมตรกว้าง 0.60 เมตร และบริเวณหลักกิโลเมตรที่ 34+400 ถึงหลักกิโลเมตรที่ 42+000 (บริเวณคลองสิบสี่ถึงคลองสิบห้า) เป็นเกาะกลางแบบลาดกคร่องตรงกลางกว้างประมาณ 5 เมตร เกาะกลางนั้นมีจุดประสงค์หลักเพื่อใช้แบ่งทิศทางการจราจรในแต่ละทิศทางออกจากกัน ใช้คิดตั้งสิ่งอ่อนวยความสะดวกช่วยในการระบายน้ำในบางรูปแบบ หรือเป็นที่พักของคนข้ามถนน เกาะกลางที่มีความกว้างและมีความสูงที่เพียงพอสามารถช่วยป้องกันการเกิดอุบัติเหตุที่อาจจะเกิดจากรถที่อยู่ในทิศทางตรงกันข้ามกันได้ รูปแบบของเกาะกลางจะขึ้นอยู่กับลักษณะของการใช้งานของทางหลวงและสภาพภูมิประเทศข้างทาง เช่น ทางหลวงที่มีรถใช้ความเร็วสูงในบริเวณนอกเมือง ทางหลวงช่วงที่มีข้อจำกัดด้านเขตทาง ทางหลวงที่ต้องการหรือไม่ต้องการให้มีการกลับรถได้ ทางหลวงที่เป็นย่านชุมชน ทางหลวงที่รถใช้ความเร็วต่ำ ๆ ฯลฯ ทั้งนี้แต่ละรูปแบบต้องมีการออกแบบที่เหมาะสมและเกิดความปลอดภัยต่อผู้ใช้รถ

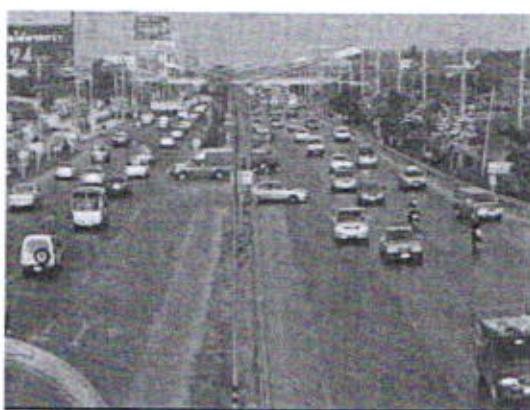
รูปที่ 6 ช่องเปิดเกาะกลาง (Median Opening)

ช่องเปิดเกาะกลาง (Median Opening) ในเส้นทางที่ทำการศึกษานั้นมีช่องเปิดเกาะกลาง 28 จุด ช่องเปิดเกาะกลางมีประโยชน์เพื่อใช้ในการกลับรถเป็นหลักในการพิจารณาช่องเปิด ควรพิจารณาดึงประโยชน์ในการใช้งานลักษณะชุมชน ปริมาณรถระยะห่างระหว่างจุดกลับ กิจลักษณะเหมือนทางแยกและความปลอดภัยที่เกิดขึ้นกับรถที่ใช้บริการกลับรถเป็นหลัก โดย ให้เกิดผลกระทบในช่องทางหลักหรือผลกระทบกับการจราจรในช่องทางหลักไม่มากนัก ช่อง ทางที่ไม่เหมาะสมหรือมีข้อบกพร่อง เป็นสาเหตุที่ก่อให้เกิดอุบัติเหตุบริเวณช่องเปิดเกาะกลาง ซึ่งว่าในการกลับรถแต่ละครั้งจะมีการตัดกระแซงรถของรถในช่องทางหลัก มีปัญหาการ จราจร ถ้าหากว่ารถที่ใช้กลับรถไม่ได้รับความสะดวกในการกลับรถเท่าที่ควรแล้วอาจจะ จึงเป็นสาเหตุที่ก่อให้เกิดอุบัติเหตุบริเวณช่องเปิดเกาะกลางได้

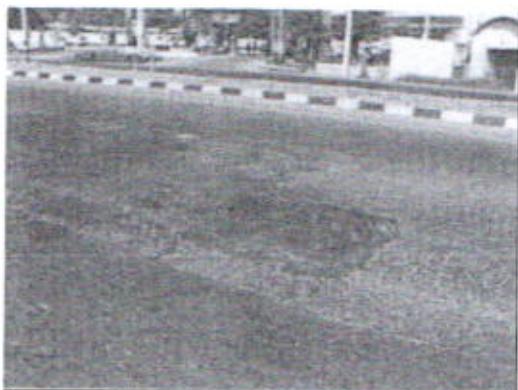
รูปที่ 7 สภาพการชำรุดของผิวทาง

สภาพของผิวทาง สภาพของผิวทางเป็นสิ่งหนึ่งที่มีผลต่อความสะดวกสบายและพฤติกรรมใน รวมทั้งมีผลต่อสภาพการจราจรด้วย โดยเฉพาะผิวทางที่มีความเสียหายหรือมีความชำรุดมาก พฤติกรรมในการขับขี่และสภาพการจราจรอย่างเห็นได้ชัด ซึ่งพบว่าผิวทางที่ชำรุดสามารถ บันทึกเหตุที่ก่อให้เกิดอุบัติเหตุได้ ซึ่งผิวทางโดยทั่วไปของถนนสายนี้เป็นถนนแอสฟัลต์ก้อนกริตโดยมีบางช่วง

เป็นถนนคอนกรีตเสริมเหล็ก บริเวณพื้นที่ศึกษาพบว่าบริเวณหลักกิโลเมตรที่ 0+600 ถึงหลักกิโลเมตรที่ 5+600 (ฝั่งข้าอกจากกรุงเทพ) มีการเสียหายของผิวทางใหม่และความเสียหายของรอยซ่อนผิวทางที่มีเดิมซึ่งส่วนใหญ่เกิดขึ้นในช่องจราจรปกติด้านขวาสุดและไอล์ทางด้านขวาสุดส่วนบริเวณพื้นที่ศึกษาฝั่งขาเข้ากรุงเทพพบว่ามีการเสียหายของผิวทางและความเสียหายของรอยซ่อนผิวทางที่มีอยู่เดิมบริเวณหลักกิโลเมตรที่ 33+500 ถึงหลักกิโลเมตรที่ 42+000 ซึ่งส่วนใหญ่เกิดขึ้นในช่องปกติด้านซ้ายสุดและไอล์ทางรวมถึงลักษณะทางกายภาพของผิวถนนโดยเฉพาะผิวทางถนนแอสฟัลต์คอนกรีตที่มีผิวนันสะท้อนแสง และมีผิวทางลื่นในบางตำแหน่ง หรือผิวทางไม่เรียบ เกิดปัญหาในการระนาบน้ำบริเวณผิวทางซึ่งอื้อต่อการเกิดอุบัติเหตุขึ้นได้

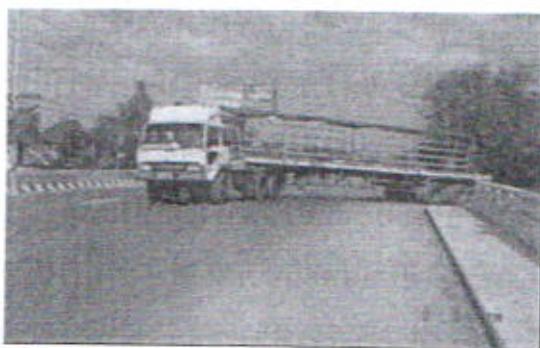
รูปที่ 8 การเข้าสู่ทางเชื่อมและทางเข้าออกเส้นทาง

- ทางเชื่อมและทางเข้าออกช่องทาง ทางเชื่อมและการเข้าออกช่องทางเป็นอีกบริเวณหนึ่งที่มีโอกาสในการเกิดอุบัติเหตุ เมื่อจากเป็นบริเวณที่มีทางร่วมกัน(Merging) ของช่องทางrong และช่องทางหลัก ในการออกแบบจัดวางตำแหน่งทางเข้าออกช่องทางควรจัดให้อยู่ในตำแหน่งที่เหมาะสมและมีจำนวนเพียงพอ เพื่อให้สามารถแยกรถท้องถิ่นออกจากรถในช่องทางหลักได้อย่างมีประสิทธิภาพ เป็นผลให้เกิดความสะดวกสบายและเกิดความปลอดภัยในการใช้งาน จากการศึกษาพบว่ามักพบปัญหาอุบัติเหตุบริเวณทางเชื่อมและทางเข้าออกช่องทางบ่อยครั้ง
