## รายงานผู้ป่วย ทางเลือกในการใส่ฟันเทียมบางส่วนชนิดถอดได้ ในผู้ป่วยที่มีการสูญเสียฟันหน้าร่วมกับภาวะสบลึก

## Removable Partial Denture for Patient with Anterior Teeth Missing and Deep Bite: Case Report

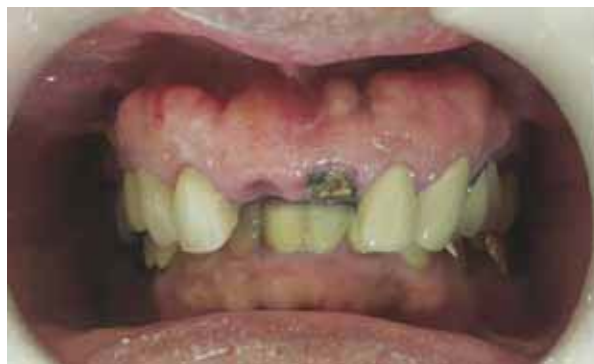
รูปที่ 1 ลักษณะที่ตรวจพบภายหลังการหลุดของสะพานฟันชนิดคานยื่น ผู้ป่วยมีภาวะสบลึก

Figure 1. Appearance after the dislodgement of the cantilever bridge, deep bite condition.

ครอบฟันหน้าล่างเกือบทั้งหมดของความสูงของซี่ฟันหน้าล่าง (รูปที่ 1) ตรวจพบรากฟันซี่ 21 มีรอยร้าว รอยผุตำ ยุ่ย บริเวณเนื้อฟันพอดีขอบเหงือก ฟันซี่ 12 และ 22 ถูกบูรณะด้วยครอบฟันด้วยโลหะเคลือบกระเบื้อง (porcelain fused to metal crown) ฟันซี่อื่นในขากรรไกรบนและล่างถูกบูรณะด้วยครอบฟัน ทันตแพทย์ได้แจ้งแผนการรักษาและทางเลือกในการรักษาให้แก่ผู้ป่วยในการตัดสินใจ ในการแก้ไขภาวะสบฟันลึกใน

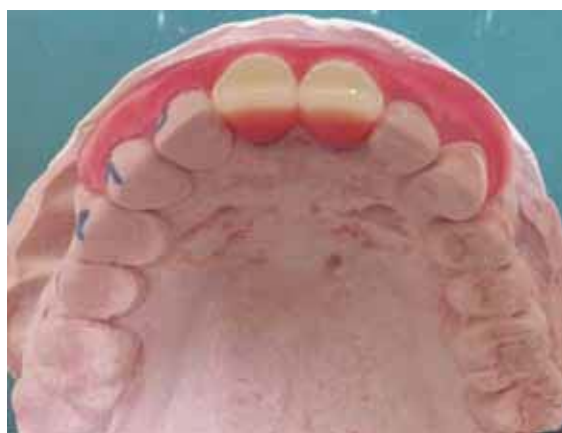
รูปที่ 2 แสดงส่วนของขอบเขตของฟันเทียมและซี่ฟันปลอม 11 และ 21 เมื่อมองทางด้านบนเคี้ยว

Figure 2. Border region of denture and artificial tooth 11 and 21 (occlusal view).

ความหนาของฐานฟันเทียมด้านหน้า ทำให้ผู้ป่วยเคี้ยวอาหารได้ไม่สะดวกและทำให้ฟันเทียมหักได้หากใช้วัสดุประเภทอะคริลิกเรซิน ผู้เขียนทำการสร้างฟันเทียมชนิดถอดได้ที่มีฐานวางบนสันเหงือกบริเวณฟันที่หายไป และมีปีกฟันเทียมด้านริมฝีปากมีขอบเขตตั้งแต่ฟันเขี้ยวบนซ้าย (ซี่ 23) ถึงฟันเขี้ยวบนขวา (ซี่ 13) (รูปที่ 2) และซี่ฝังคลุมคอฟันของฟันหลักไม่เกินหนึ่งในสี่ของตัวซี่ฟันหลักเพื่อให้เป็นที่ยึดเกาะของอะคริลิกเรซินบนฟันหลัก (รูปที่ 3)

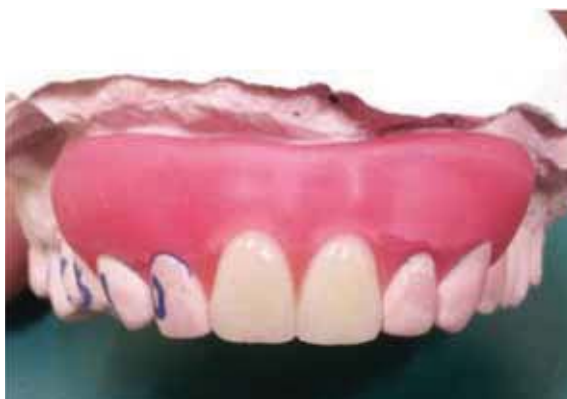
รูปที่ 3 ขี้ผึ้งด้านริมฝีปากคลุมคอฟันมาทางปลายฟันเพื่อการยึดติดของฟันเทียมถอดได้

**Figure 3. Labial pink baseplate wax covers cervical areas of all abutment teeth.**

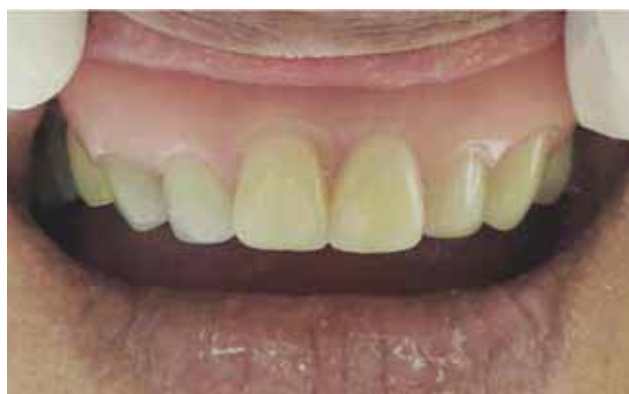
รูปที่ 4 ฟันเทียมที่มีส่วนฐานฟันเทียมและซี่ฟันเทียมสองซี่หน้า วางอยู่บนสันเหงือกและมีปีกฟันเทียมด้านริมฝีปาก

**Figure 4. The denture base is on labial gingiva and replaces two upper central incisor teeth incorporated labial flange.**

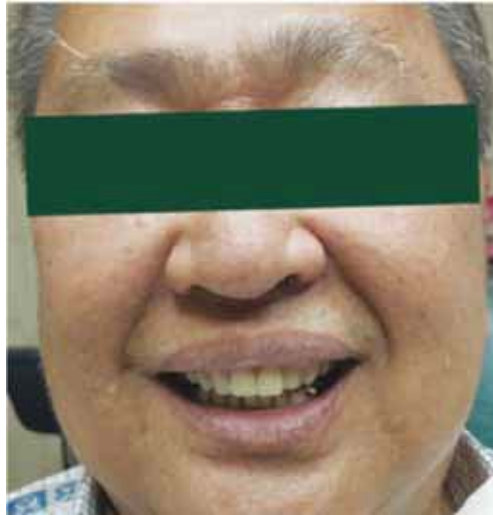
**รูปที่ 5** ภาพในขณะยิ้มเมื่อใส่ฟันเทียมชนิดถอดได้ที่มียีกฟันเทียมด้านริมฝีปาก  
**Figure 5.** Smile appearance after patient worn labial flange removable denture.

ป้ายชี้การกด (pressure indicating paste) ทำการกรอแต่งฐานฟันเทียมไม่ให้วัสดุมีการกดที่มากเกินไปและขอบที่ยาวเกินซึ่งอาจรบกวนต่อการทำงานตามหน้าที่ของอวัยวะในช่องปาก และทำการกรอแต่งบริเวณผิวขัดมันเพื่อให้วัสดุมีความหนาที่เหมาะสม เพื่อไม่ให้อะคริลิกเรซินมีความหนาเกินไปจนอาจทำให้คนใช้รู้สึกไม่สบายและไม่ทำให้รูปหน้าผู้ป่วยเปลี่ยนแปลงไปเมื่อมองด้านหน้าและด้านข้าง (รูปที่ 5 และรูปที่ 6) แต่ยังคงต้องคงความแข็งแรงของอะคริลิกเรซินไว้อยู่ประมาณ 1.5 ถึง 2.0 มิลลิเมตร

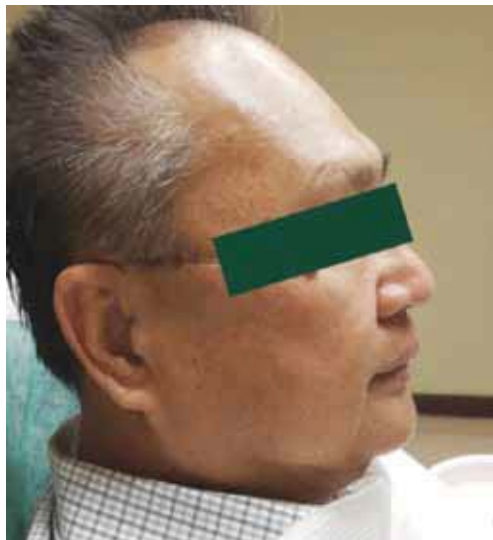
**รูปที่ 6** ภาพแสดงด้านข้างของผู้ป่วยภายหลังใส่ฟันเทียมชนิดถอดได้ที่มียีกฟันเทียมด้านริมฝีปาก  
**Figure 6.** Lateral profile after patient worn labial flange removable denture.
