การวิเคราะห์สาเหตุและมาตรการป้องกันสายไฟฟ้าแรงสูงขาด ในเมืองพัทยา

CAUSE ANALYSIS AND PREVENTIVE MEASURE OF HIGH VOLTAGE CABLE BROKEN IN PATTAYA CITY

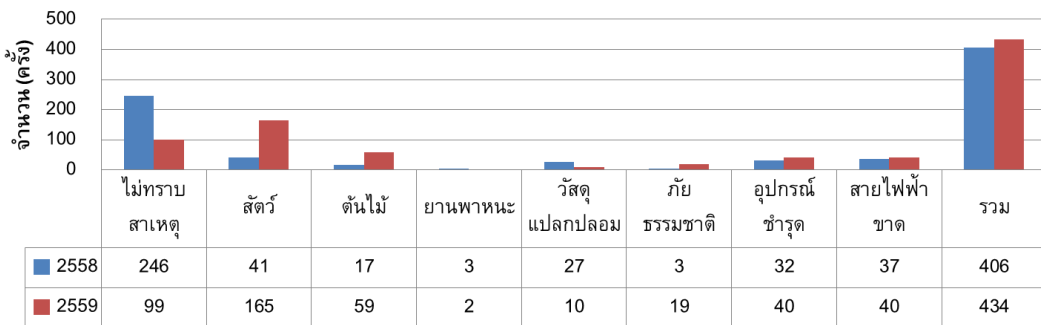
ภาพที่ 2 สาเหตุของการเกิดกระแสไฟฟ้าชัตข้องในระบบจำหน่ายของการไฟฟ้าส่วนภูมิภาคเมืองพัทยา

3.1 ในปี พ.ศ. 2558 เกิดกระแสไฟฟ้าชัตข้อง จำนวน 406 ครั้ง โดยสาเหตุสูงสุด คือ ไม่ทราบสาเหตุเกิดขึ้น จำนวน 246 ครั้ง คิดเป็น 60.59% ลำดับที่สองคือ อุปกรณ์ชำรุด จำนวน 69 ครั้ง คิดเป็น 17% โดยเมื่อวิเคราะห์ประเภทของอุปกรณ์ที่ชำรุด พบว่า มีสายไฟฟ้าขาดเกิดขึ้น จำนวน 37 ครั้ง คิดเป็น 53.62% และลำดับที่สามคือ สัตว์ จำนวน 41 ครั้ง คิดเป็น 10.09%

3.2 ในปี พ.ศ. 2559 เกิดกระแสไฟฟ้าขัดข้อง จำนวน 434 ครั้ง โดยสาเหตุสูงสุด คือ สัตว์เกิดขึ้น จำนวน 165 ครั้ง คิดเป็น 38.02% ลำดับที่สองคือ ไม่ทราบสาเหตุ จำนวน 99 ครั้ง คิดเป็น 22.81% และลำดับที่สาม คือ อุปกรณ์ชำรุด จำนวน 80 ครั้ง คิดเป็น 18.43% และเมื่อวิเคราะห์ประเภทของอุปกรณ์ที่ชำรุดพบว่า มีสายไฟฟ้าขาดเกิดขึ้น จำนวน 40 ครั้ง คิดเป็น 50%

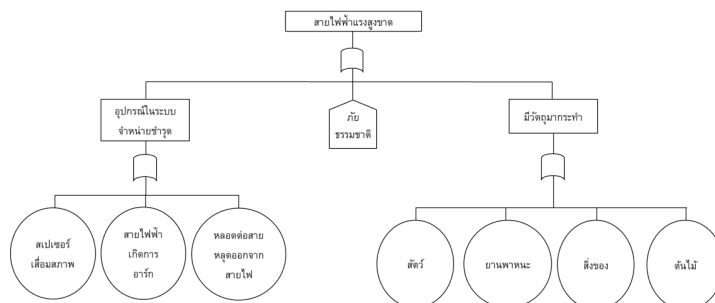
5. วิเคราะห์หาปัจจัยที่เป็นสาเหตุทำให้สายไฟฟ้าแรงสูงขาดโดยใช้วิธี Fault Tree Analysis เพื่อหาสาเหตุพื้นฐานที่สำคัญที่เป็นเหตุให้เกิดอุบัติเหตุ โดยใช้สัญลักษณ์ Logic Gate เพื่อกำหนดความสัมพันธ์เชิงสาเหตุของปัจจัยต่างๆ และเชื่อมโยงเหตุการณ์การเกิดอุบัติเหตุซึ่งสาเหตุของสายไฟฟ้าแรงสูงขาดสามารถเขียนความสัมพันธ์ของเหตุการณ์ต่างๆ ได้ดังภาพที่ 3

ภาพที่ 3 แสดงความสัมพันธ์ของสาเหตุที่ทำให้สายไฟฟ้าแรงสูงขาด

6. สรุปปัจจัยที่เป็นสาเหตุทำให้สายไฟฟ้าแรงสูงขาด และประเมินโอกาสที่จะเกิดขึ้นของแต่ละเหตุการณ์ ซึ่งจากการวิเคราะห์สาเหตุที่ทำให้สายไฟฟ้าแรงสูงขาดโดยวิธี Fault Tree Analysis พบว่ามีเหตุการณ์พื้นฐาน (Basic Event) จำนวน 8 เหตุการณ์ ดังตารางที่ 3 โดยมีอัตราการเกิดของแต่ละเหตุการณ์ซึ่งได้มาจากข้อมูล

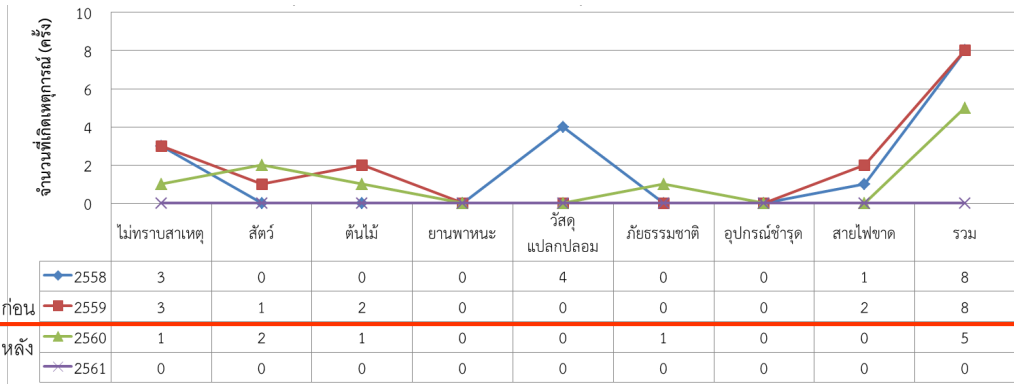
9. เก็บข้อมูลการเกิดกระแสไฟฟ้าขัดข้องจากกรณีที่สายไฟฟ้าแรงสูงขาดหลังจากที่ปฏิบัติตามมาตรการที่กำหนด และวิเคราะห์ผลโดยเปรียบเทียบกับค่าเฉลี่ยต่อเดือนของการเกิดเหตุสายไฟฟ้าแรงสูงขาดในปี 2558 ถึงปี 2561 ดังภาพที่ 11 ซึ่งพบว่า สถิติการเกิดกระแสไฟฟ้าขัดข้องหลังจากที่ดำเนินการตามมาตรการที่กำหนดมีค่าลดลงจาก 16 ครั้ง/ปี คิดเป็น 0.67 ครั้ง/เดือนโดยเฉลี่ย ลดลงเหลือ 5 ครั้ง/ปี คิดเป็น 0.33 ครั้ง/เดือนโดยเฉลี่ย โดยในปี 2561

และไม่มีเหตุการณ์กระแสไฟฟ้าขัดข้องที่มีสาเหตุจากสายไฟฟ้าขาดจนถึงปัจจุบัน ซึ่งลดลงจากก่อนที่ดำเนินการแก้ไข 1.5 ครั้ง/ปี

ภาพที่ 11 เปรียบเทียบสถิติการเกิดกระแสไฟฟ้าขัดข้องของสถานีไฟฟ้าพัทธาใต้วงจรที่ 3 ก่อนปรับปรุง (พ.ศ. 2558 - พ.ศ. 2559) และหลังปรับปรุง (พ.ศ. 2560 - มีนาคม พ.ศ. 2561)
