การศึกษารูปแบบศิลปกรรมวัดกระซ่าย ต.ปากกราน อ.พระนครศรีอยุธยา จ. พระนครศรีอยุธยา A Study of Artistry At Wat Krasai, Pak Kran, Phra Nakhon Si Ayutthaya, Phra Nakhon Si Ayutthaya

ปริญญา นาควัชระ¹
Parinya Nakwatchara

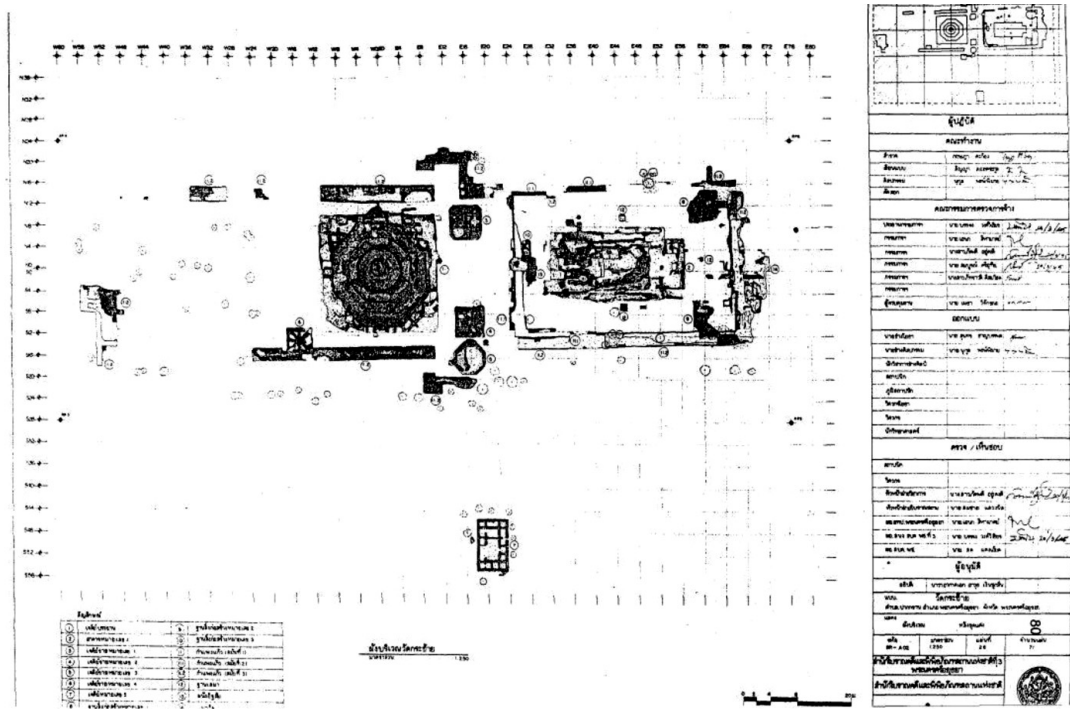
โบราณสถานวัดกระซ่าย มีรูปแบบแผนผังเป็นสี่เหลี่ยมผืนผ้า โดยมีเจดีย์ประธานตั้งอยู่กลางแผนผัง องค์เจดีย์ประธานถูกล้อมรอบด้วยฐานของเจดีย์รายอยู่อย่างไม่สมมาตร ส่วนพระอุโบสถตั้งอยู่ทางด้านทิศ ตะวันออกของเจดีย์ประธาน กลุ่มอาคารเหล่านี้ถูกล้อมรอบด้วยกำแพงแก้วที่มีความหนามากกว่าปกติ โดยที่ตัวกำแพงแก้วนั้นไม่ได้ล้อมรอบเฉพาะกลุ่มอาคารเหล่านี้เท่านั้น หากแต่ยังล้อมไปถึงพื้นที่ด้านหลังของ เจดีย์ประธานด้วย ปัจจุบันพื้นที่ดังกล่าวมีลักษณะเป็นพื้นที่โล่ง ไม่มีร่องรอยของสิ่งปลูกสร้างใดๆหลงเหลืออยู่ นอกกำแพงแก้วทางด้านทิศใต้ปรากฏฐานของสิ่งก่อสร้างเหลืออยู่ สันนิษฐานว่าเป็นฐานของเจดีย์

ภาพที่ 1 แผนผังโบราณสถานวัดกระซ่าย
ที่มา : สุรเชษฐ์ กิ่งทอง และคณะ (2544)

ข้อสังเกตที่น่าสนใจเกี่ยวกับแผนผังของวัดกระซ่ายนี้มีอยู่ 2 ประเด็น ได้แก่ กำแพงแก้วของวัดมีความหนามากกว่าปกติ สันนิษฐานว่าคงถูกก่อสร้างขึ้นในช่วงสงครามเสียกรุงศรีอยุธยาครั้งที่ 2 เนื่องจากวัดแห่งนี้ถูกกล่าวถึงในเอกสารพงศาวดารว่าเป็นวัดที่กองทัพพม่าใช้ตั้งค่าย (“พระราชพงศาวดาร ฉบับพระราชหัตถเลขา”, ม.ป.ป., น.148) หลักฐานสนับสนุนคือมีการขุดค้นพบอาวุธโบราณชนิดต่างๆ ภายในวัด (สุรเชษฐ์ กิ่งทอง และคณะ, 2544, น.54)

ประเด็นที่ 2 คือ กำแพงแก้วของวัดนี้มีการก่อสร้างรอบพื้นที่ด้านหลังของเจดีย์ประธานด้วย ทั้งที่บริเวณด้านหลังของเจดีย์ประธานนั้นเป็นพื้นที่ว่าง ชวนให้สันนิษฐานต่อไปว่า เป็นไปได้หรือไม่ที่แต่เดิมด้านหลังของเจดีย์ประธานจะเป็นที่ตั้งของพระอุโบสถ หากเป็นเช่นนี้ ลักษณะแผนผังก็จะเป็นไปตามรูปแบบที่นิยมในช่วงอยุธยาตอนต้น แต่เนื่องจากรายงานการขุดแต่งโบราณสถานไม่ได้ระบุว่าพบอาคารในบริเวณนี้ เพราะฉะนั้นจึงยังไม่สามารถสรุปได้

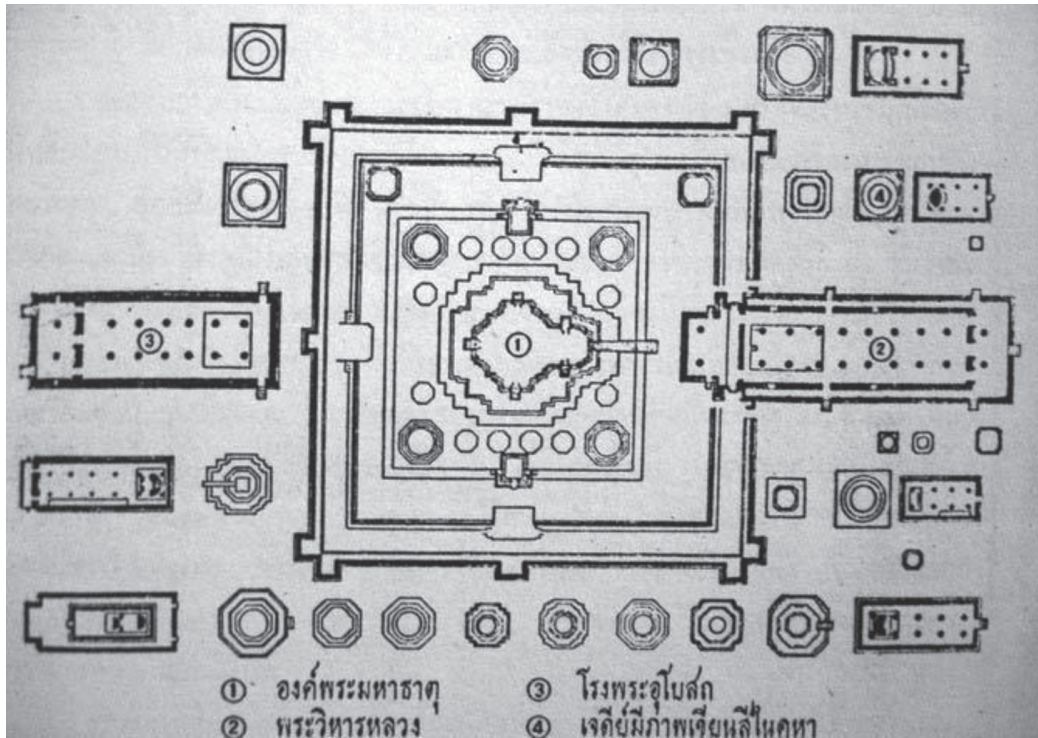
ภาพที่ 2 แผนผังวัดมหาธาตุ อโยธยา

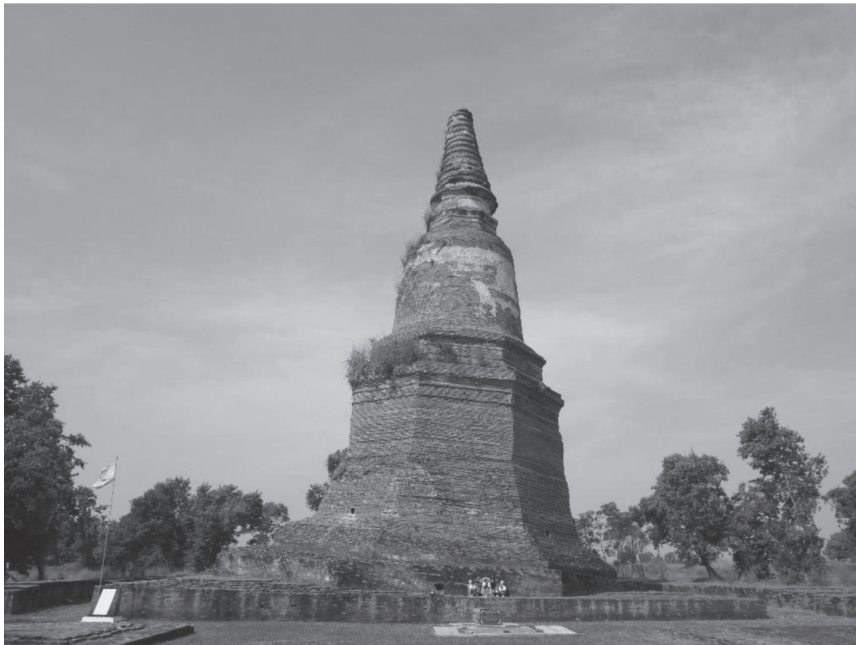
เจดีย์ประธานของวัดกระซ่าย มีลักษณะเป็นเจดีย์ทรงระฆังที่ประกอบด้วยส่วนฐาน ส่วนกลาง และส่วนยอด ส่วนฐานประกอบด้วย ฐานเชิงในผังสี่เหลี่ยมจัตุรัส ซึ่งจากรายงานการขุดแต่งระบุว่า เป็นฐานที่ก่อขึ้นมาภายหลังเพื่อป้องกันไม่ให้เจดีย์ทรุดตัว (สุรเชษฐ์ กิ่งทอง และคณะ, 2544, น.69) ถัดขึ้นมาเป็นชุดฐานเชิงในผังแปดเหลี่ยม 2 ชั้น สันนิษฐานว่าแต่เดิมมี 3 ชั้น แต่ชั้นล่างสุดถูกก่อฐานเชิงสี่เหลี่ยมปิดไป จากนั้นจึงเป็นส่วนรองรับองค์ระฆังในผังแปดเหลี่ยม จากภาพถ่ายเก่าส่วนนี้อยู่ในสภาพชำรุดมากจนมองไม่เห็นรายละเอียด สันนิษฐานว่าแต่เดิมน่าจะเป็นชุดฐานบัวลูกฟักในผังแปดเหลี่ยม 3 ฐาน ปัจจุบันกรมศิลปากรได้บูรณะโดยการไว้วิธี “ก่อละ” แล้วตกแต่งส่วนบนให้เป็นฐานบัวลูกฟัก 2 ฐานเท่านั้น ผิดจากแบบแผนทั่วไปของเจดีย์ทรงนี้ที่อยู่พอสมควร ถัดจากส่วนฐานขึ้นมาเป็นส่วนกลางซึ่งประกอบด้วย องค์ระฆังขนาดใหญ่ในผังกลม และส่วนยอดซึ่งประกอบด้วย บัลลังก์ในผังแปดเหลี่ยม ก้านฉัตรในผังกลมไม่มีเสาศารล้อมเหนือก้านฉัตรมีการก่อบัวหงายรองรับบัวฝาละมีในผังกลม จากนั้นจึงเป็นปล้องโถงในผังกลมตามลำดับ ส่วนเหนือจากนี้หักหายไปแล้ว แต่สันนิษฐานว่าคงเป็นปลียอด

ภาพที่ 3 เจดีย์ประธานวัดกระซ่าย
(ถ่ายภาพโดย ปริญญา นาควิริยะ)

ภายหลังจากการวิเคราะห์รูปแบบของเจดีย์ประธานแล้ว สามารถสรุปได้ว่า เจดีย์ประธานที่วัดกระซ่าย น่าจะมีอายุอยู่ในช่วงปลายพุทธศตวรรษที่ 20 ถึงต้นพุทธศตวรรษที่ 21

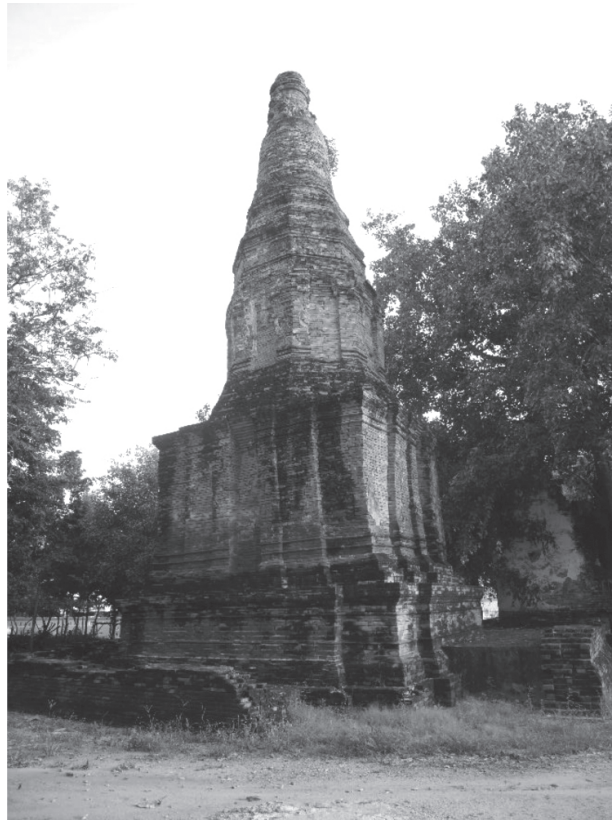
เจดีย์ทรงระฆังที่มีชุดฐานรองรับองค์ระฆังในผังแปดเหลี่ยมนี้ เป็นรูปแบบที่นิยมสร้างในสมัยอยุธยาตอนต้น สันนิษฐานว่ามีวิวัฒนาการมาจากเจดีย์ทรงปราสาทหยอดที่มีเรือนธาตุ 2 ชั้น ชั้นล่างเป็นเรือนธาตุในผังสี่เหลี่ยม มุมหลังคาประดับสถูปจำลอง ส่วนชั้นบนเป็นเรือนธาตุในผังแปดเหลี่ยม ตัวอย่างเช่นเจดีย์ที่วัด

ภาพที่ 4 เจดีย์ทรงปราสาทที่ยอดที่มีเรือนธาตุ 2 ชั้น ที่วัดพระรูป สุพรรณบุรี
(ถ่ายภาพโดย ปริญญา นาควัชร)

พระแก้ว สวรรคบุรี และวัดพระรูป สุพรรณบุรี ซึ่งมีอายุอยู่ในช่วงราวพุทธศตวรรษที่ 19-20 (สันติ เล็กสุขุม, 2544, น.78) เจดีย์ลักษณะนี้มีการแพร่กระจายอยู่ในวัฒนธรรมธรรมสารบุรี-สุพรรณบุรี มีวิวัฒนาการลดรูปลงเรื่อยๆ ก่อนจะลงมายังอยุธยาในลักษณะของเจดีย์ทรงปราสาทที่ยอดที่เหลือเพียงส่วนเรือนธาตุชั้นล่าง ส่วนเรือนธาตุชั้นบนถูกลดรูปจนกลายเป็นฐานบัวรองรับองค์ระฆังในผังแปดเหลี่ยม เช่น เจดีย์ประธานวัดขุนเมืองใจ วัดอโยธยา และวัดใหญ่ชัยมงคล (สันติ เล็กสุขุม, 2544, น.82)

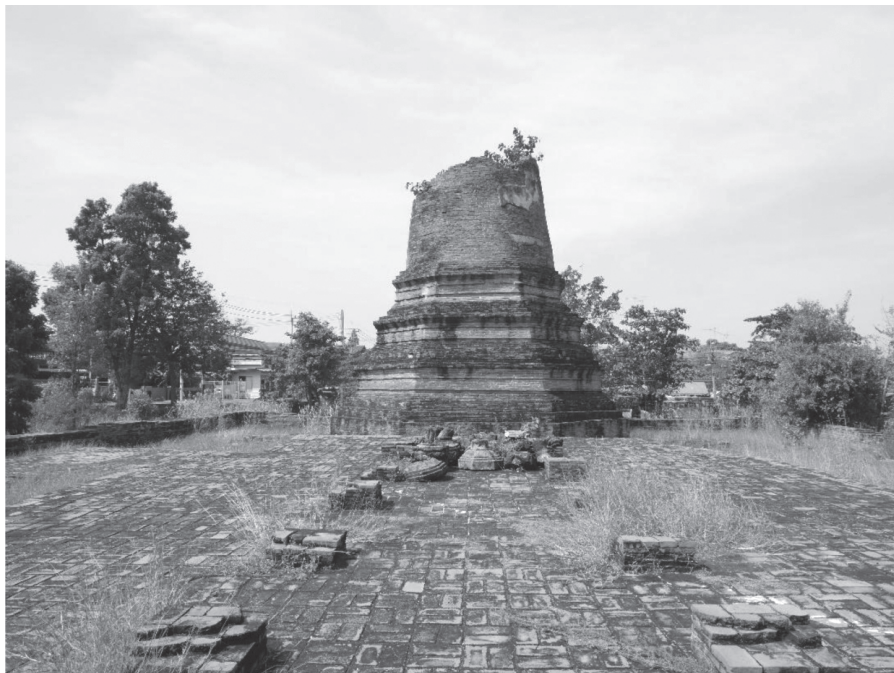
ภาพที่ 6 เจดีย์ประธานวัดห้วยดาวาส อยุรยา
(ถ่ายภาพโดย ปริญญา นาควัชระ)

จากนั้นจึงวิวัฒนาการลดรูปต่อไปอีกจนเหลือเพียงเจดีย์ทรงระฆังที่มีชุดฐานรองรับองค์ระฆังในผังแปดเหลี่ยม ไม่มีเรือนธาตุอีกต่อไป (สันติ เล็กสุขุม, 2544, น.84) ตัวอย่างเช่น เจดีย์ประจำมูมที่วัดราชบูรณะ เจดีย์ประธานวัดชุมแสง เจดีย์ประธานวัดหลังคาขาว เจดีย์ประธานวัดหัดดาวาส เป็นต้น สำหรับที่วัดราชบูรณะ ปราชญ์หลักฐานการสร้างว่าอยู่ในปี พ.ศ.1967 (“พระราชพงศาวดาร กรุงเก่า ฉบับหลวงประเสริฐอักษรนิติ์”, 2498, น.132) หากยึดตามปีการสร้างวัดราชบูรณะที่มีเจดีย์ทรงนี้อยู่ ก็อาจจะสันนิษฐานต่อไปได้ว่า ช่วงเวลาที่ปรากฏการสร้างเจดีย์ทรงระฆังแปดเหลี่ยมอยู่ในช่วงปลายพุทธศตวรรษที่ 20 ถึงต้นพุทธศตวรรษที่ 21 ก่อนจะเสื่อมความนิยมลง และถูกแทนที่ด้วยเจดีย์ทรงระฆังในผังกลม และเจดีย์เพิ่มมูมแทน (ศักดิ์ชัย สายสิงห์, 2560, น.505)

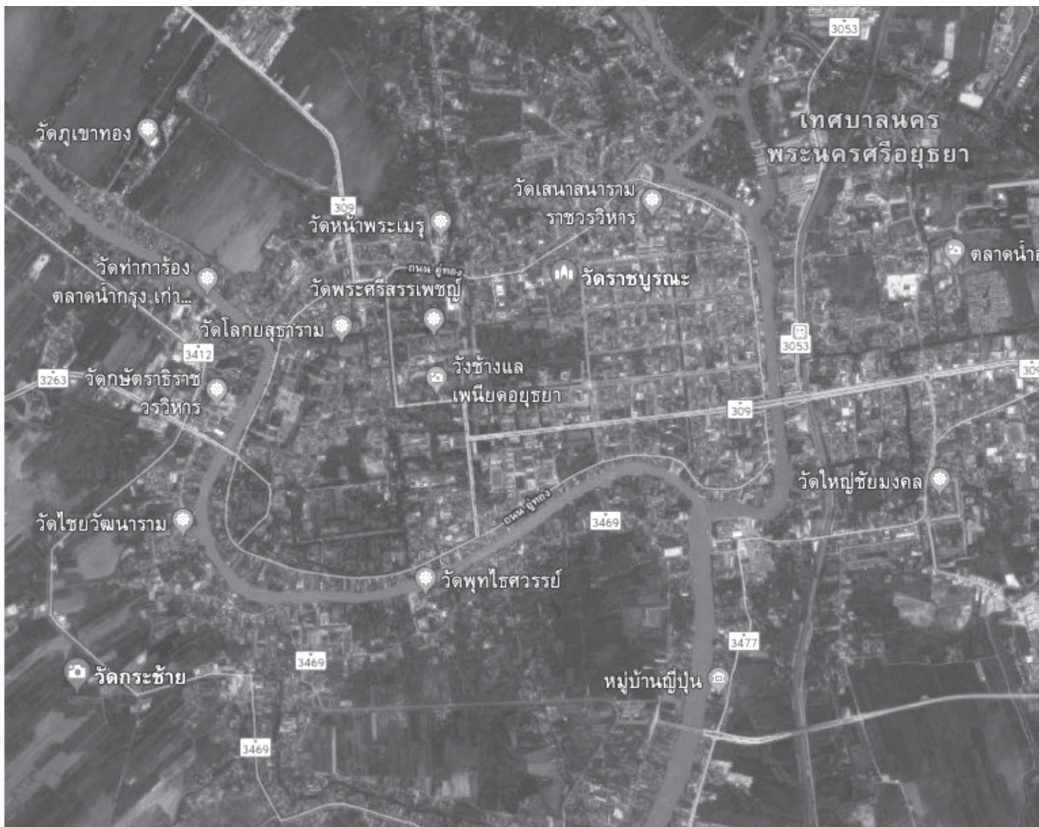
ภาพที่ 7 แผนผังแสดงการกระจายตัวของวัด ที่มีเจดีย์ทรงระฆังแบบมีชุดรองรับองค์ระฆังอยู่ในผังแปดเหลี่ยม (ที่มา: Google Earth)

เมื่อผู้ศึกษาได้ตรวจสอบกลุ่มวัดบริเวณเกาะเมืองพระนครศรีอยุธยา ที่มีเจดีย์ทรงระฆังซึ่งมีชุดฐานรองรับองค์ระฆังในผังแปดเหลี่ยมอยู่ภายในวัด พบว่า ส่วนใหญ่วัดเหล่านี้จะตั้งอยู่ใกล้ๆ กันเป็นกลุ่มอยู่เสมอเท่าที่ผู้ศึกษาสามารถจำแนกได้มีอยู่ทั้งหมด 3 กลุ่มด้วยกัน ได้แก่ กลุ่มภายในเกาะเมือง (วัดราชบูรณะ, วัดชุมแสง, วัดหลังคาขาว, วัดหลังคาดำ, วัดธรรมิกราช, วัดสุวรรณาวาส) กลุ่มนอกเกาะเมืองด้านทิศเหนือ (วัดหัตถาวาส, วัดตะไกร, วัดจงกลม, วัดชะราม) และกลุ่มนอกเกาะเมืองด้านทิศตะวันออก (วัดใหญ่ชัยมงคล, วัดสามปลื้ม, วัดนางคำ, วัดโยธยา) ส่วนวัดกระซ่าย เป็นวัดเดียวที่แยกออกมาตั้งอยู่อย่างโดดๆ ที่นอกเกาะเมืองด้านทิศตะวันตกเฉียงใต้ ไม่มีวัดอื่นที่มีเจดีย์ลักษณะเดียวกันอยู่ในบริเวณใกล้เคียง ทำให้เกิดประเด็นว่า วัดแห่งนี้มีความพิเศษอย่างไร จึงได้แยกออกมาตั้งอยู่เพียงวัดเดียวเช่นนี้ แต่เนื่องจากในปัจจุบัน ยังไม่มีหลักฐานใดที่จะมาช่วยบ่งชี้เกี่ยวกับประเด็นนี้ได้ จึงยังไม่อาจสรุปได้อย่างแน่ชัด
